PM

Fördjupning riskbedömning miljö- och hälsorisker, Kungsängens Kyrkby 2:1

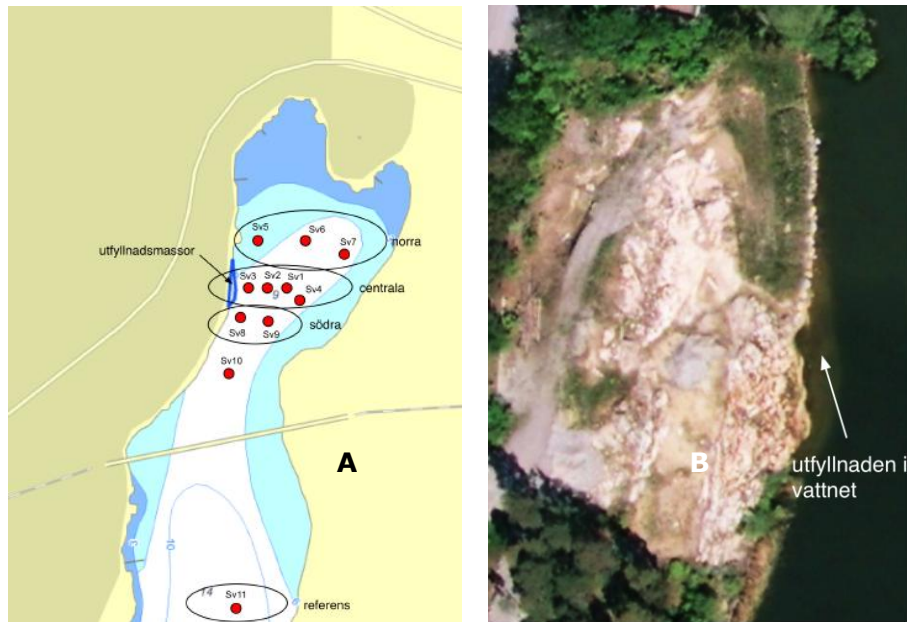
Figur 1. A) Provtagningspunkter bottensediment Svartviken. B) Lokalisering och utbredning av utfyllnaden i strandkanten.⁵
