MILJÖTEKNISK MARK- OCH
GRUNDTVATTENUNDERSÖKNING

KVALITETSPROGRAM BRUNNA VIBY 19:3

UPPDRAG 278 791 , Kvalitetsprogram Brunna Viby 19:3

Datum: 2018-06-15

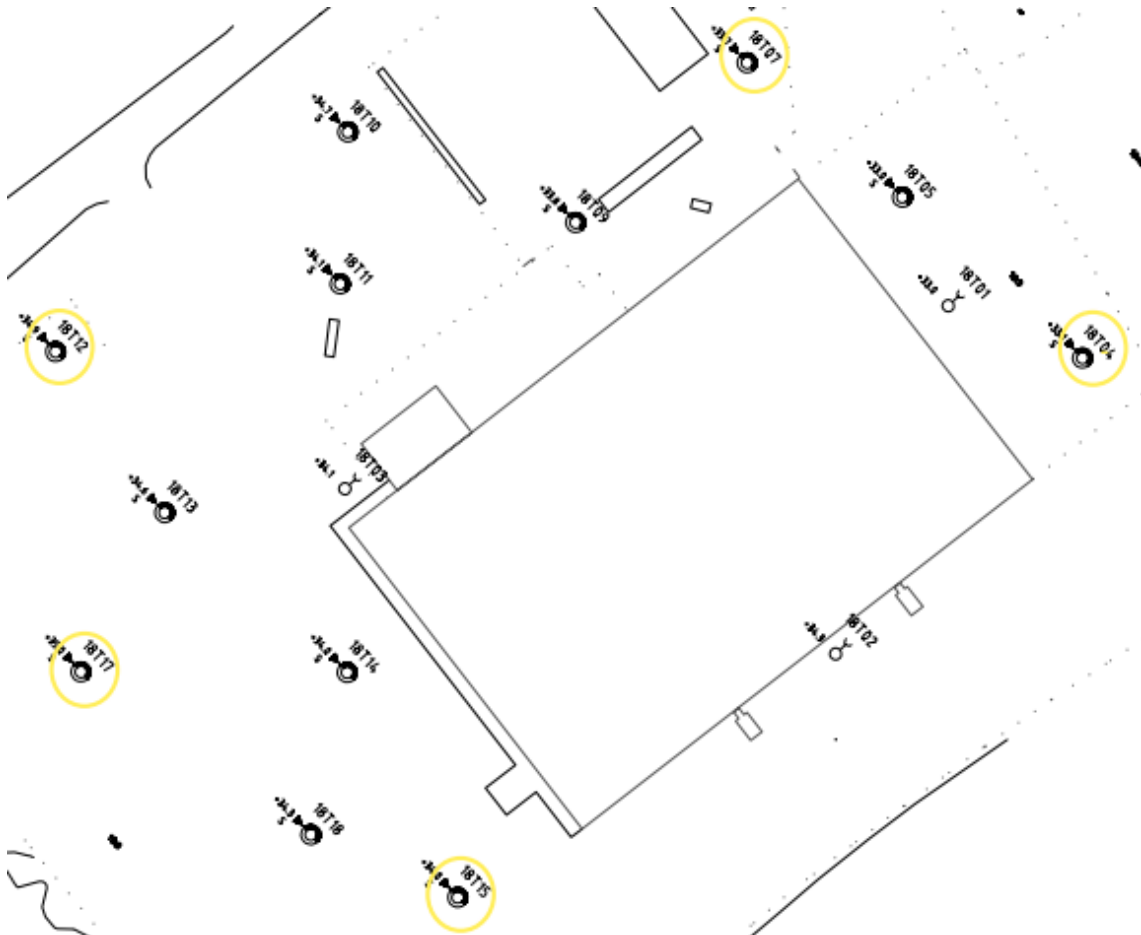
I Figur 5 illustreras punkter med halter högre än KM och lägre än MKM med gul markering.

Jämförvärde	Arsenik, As	Kobolt, Co	Krom, Cr	Vanadin, V
KM	10	15	80	100
MKM	25	35	150	200
Prov ID				
18T15 0,5 - 1	12,3	-	-	-
18T17 0,03 - 0,5	16	-	-	-
18T07 0,6 - 1,2	-	15,3	-	-
18T04 0,5 - 1	-	-	101	104
18T12 0,05 - 0,5	-	-	81,4	-

I fyllning kring f.d. Coop Forum påträffas metaller i halter som överstiger generellt riktvärde för KM. De förhöjda halterna gäller för metallerna arsenik, kobolt, krom och vanadin och har påvisats mellan 0,03 - 1,2 meter under markytan.

Figur 5. Illustration av provtagningspunkter med halter över KM och lägre MKM gulmarkerade.

I undersökningen har något förhöjda halter av vissa metaller (arsenik, kobolt, krom och vanadin) påvisats med heterogen spridning över området, i fem av 25 provtagningspunkter i fyllningen som överstiger Naturvårdsverkets generella riktvärden för KM, halterna är tydligt lägre än MKM. De något förhöjda halterna är vanligt förekommande i fyllningsjord. Med stor sannolikhet kan halterna härledas till fyllningsjorden.

För att säkerställa hantering av massor rekommenderas att ett tvåstegs laktest, enligt NFS 2004:10, utförs snarast på massor från de punkter förhöjda halter metaller påvisats. Detta för att kontrollera om uppgrävda massor kan hanteras som inert avfall, enligt NFS 2004:10.
