## STATUSBESIKTNING: BRO PRÄSTGÅRD 6:29

### ”Viktor Jonsson huset”

Besiktningsman:	Thomas Bäckman
Företag:	Structor Besiktning och Kontroll AB
Mailadress:	Thomas.backman@structor.se
Telefon:	070-640 10 21
Datum:	2020-02-18

Fastighetsbeteckning:	Bro Prästgård 6:29
Fastighetsadress:	Stationsvägen 21
Kommun:	Upplands-Bro Kommun
Byggår:	Ca 1920-1930
Kontaktperson:	Daniel Wengelin
Mailadress:	Daniel.wengelin@signumfastigheter.se
Telefon:

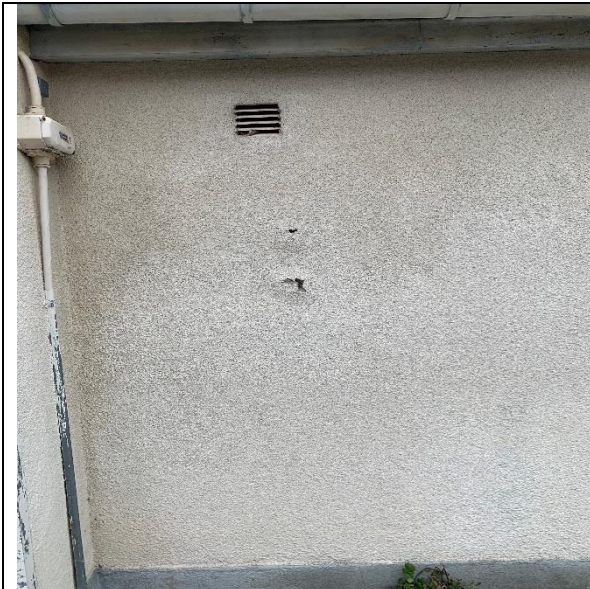
Skicket på fastigheten är relativt gott med tanke på att den ej varit skött under senaste åren. Dock är fasaden i dåligt skick då putsen släppt på större delar av densamma.

**Bild 1:**  
Fasad mot Norr: Skadad puts, Åtgärder bör ske snarast

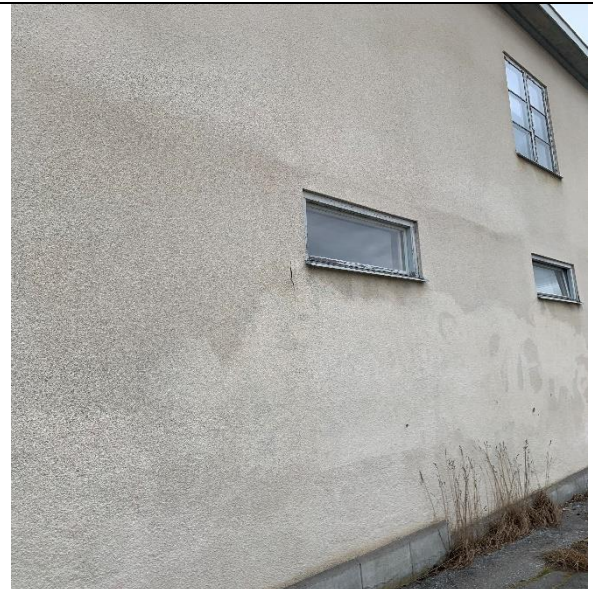
**Bild 2:**  
Fasad mot Väster: Skadad samt lös puts, Åtgärder bör ske snarast

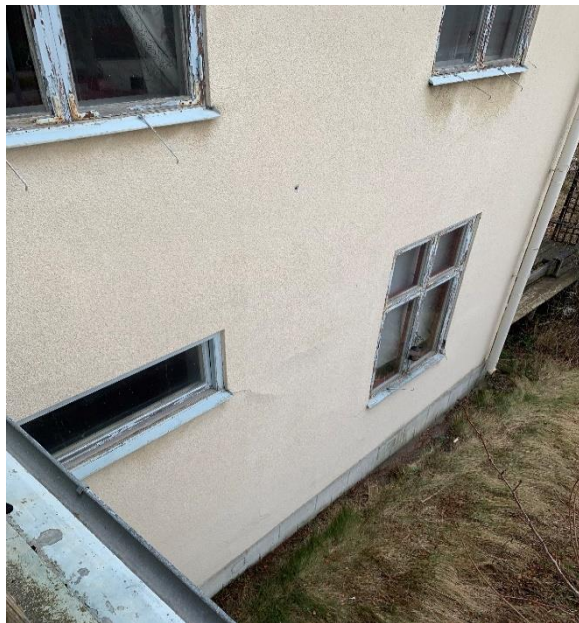
Fönster (generellt) i fastigheten visar på fukt och rötskador i underkant både karm och båge. Dessa är troligtvis ej bytta sedan huset byggdes i början av 1900-talet.

**Bild 3:**  
Fasad mot gata: Skadad puts samt fönster som uppvisar fuktskador i nederkant fönsterbågar. Fasad mot Söder (Stationsvägen) Åtgärder bör ske snarast

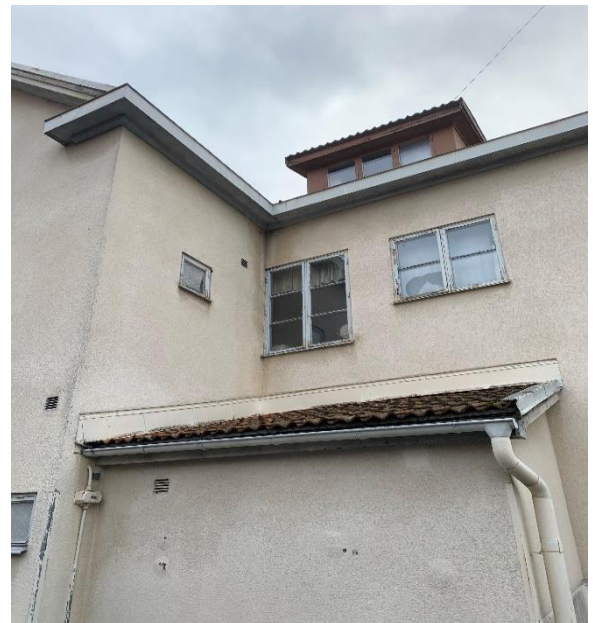
**Bild 4:**  
Fasad mot Nord/Ost: Fuktskadad puts vid innerhorn takfot samt puts släpp på utbyggnad. Fönsterbågar har fuktangrepp i nederkant. Åtgärder bör ske snarast

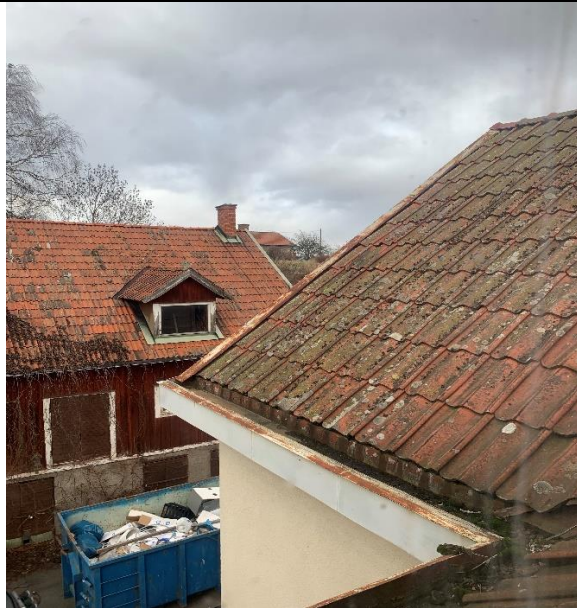
Takets hängrännor samt vindskivor är i sämre skick, rost samt vattenläckage i innerhörn syns vid okulär syn, spikar som håller plåtbeslagning av vindskivor har lossnat till stor del. Råspont, takpapp, bärläkt samt taktegel är ej besiktigade.

**Bild 5:**  
Fasad Nord/Ost :Hängrännor samt vindskivebeslag rostangripna, rännor ej rensade  
Åtgärder bör ske inom närmsta året

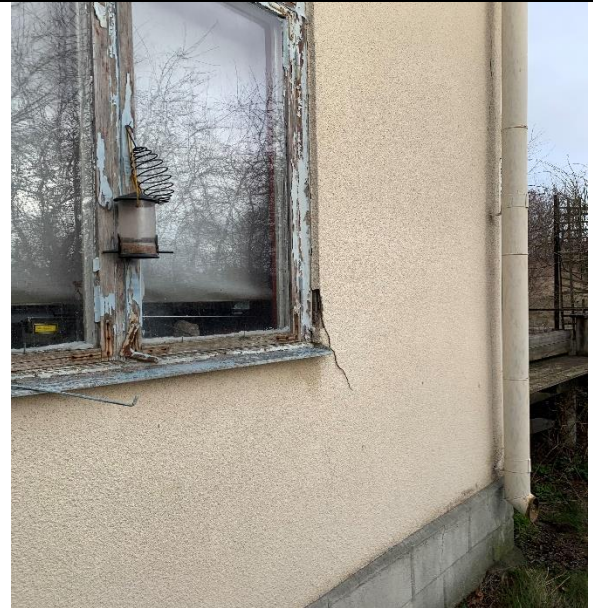
**Bild 6:**  
Fasad Söder: Skador på fönsterbågar och karm  
Åtgärder bör ske snarast

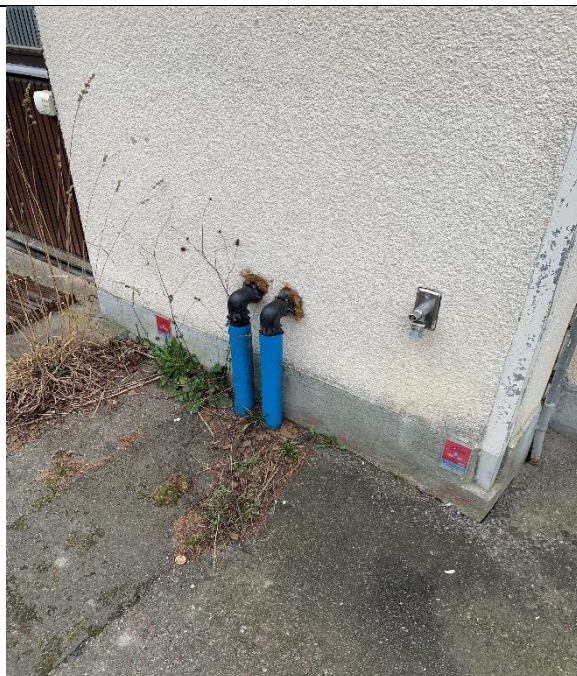
**Bild 7:**  
Fasad Nord/Ost :Bergvärmeslang oskyddade mot värmeförluster samt åverkan  
Åtgärd bör ske snarast

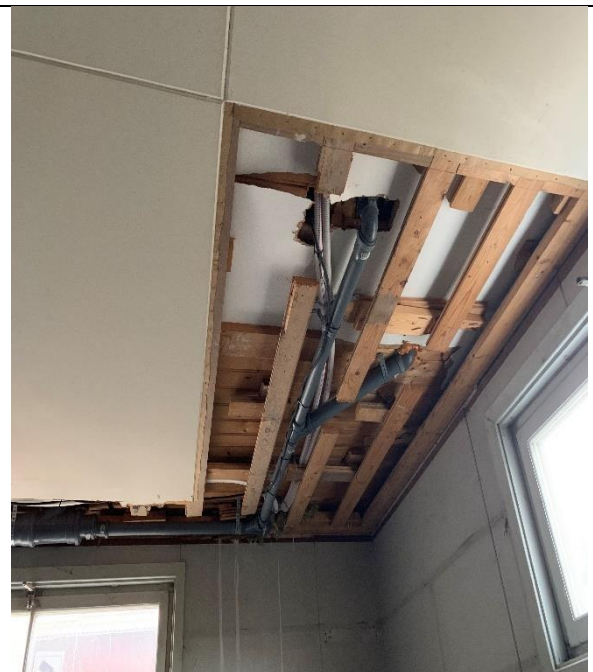
VVS från lägenheter på plan 2 är gjort under senare år och utfört på ett ej yrkesmässigt godkänt vis då bjälklaget på plan 2 är uppsågat och ej förstärkt.

**Bild 8:**  
Plan 1:VVS från lägenhet ovan, bjälklaget urkapat samt ej återställt.Åtgärd sker efter konstruktör bedömt hållfastheten på bjälklaget.

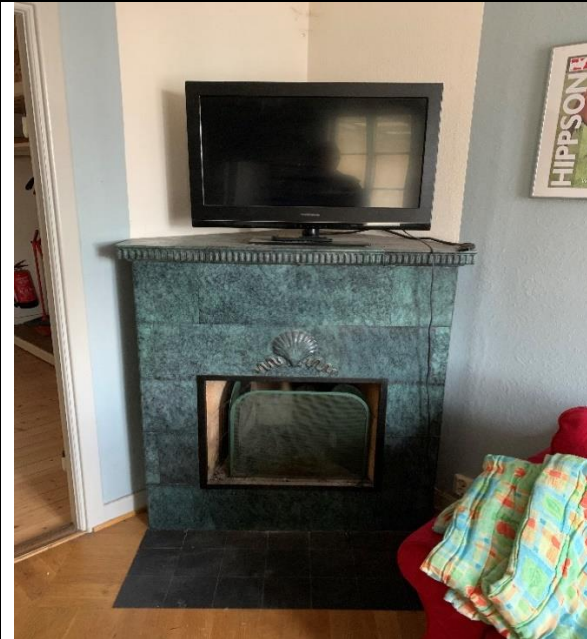
Kakelugnen på plan 2 samt skorsten är ej besiktigad vid besiktningstillfället och troligtvis ej heller provtryckt de senaste åren.

**Bild 9:**  
Plan 2: Kakelugn, okänt skick.  
Åtgärd skall ske innan idrifttagande av kakelugn

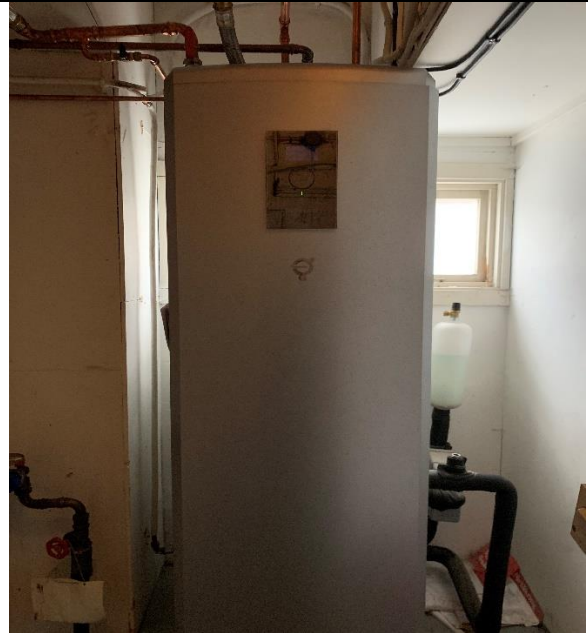
**Bild 10:**  
Bergvärmeanläggning: Okänt då anläggningen uppfördes, funktion ej provad vid syn.

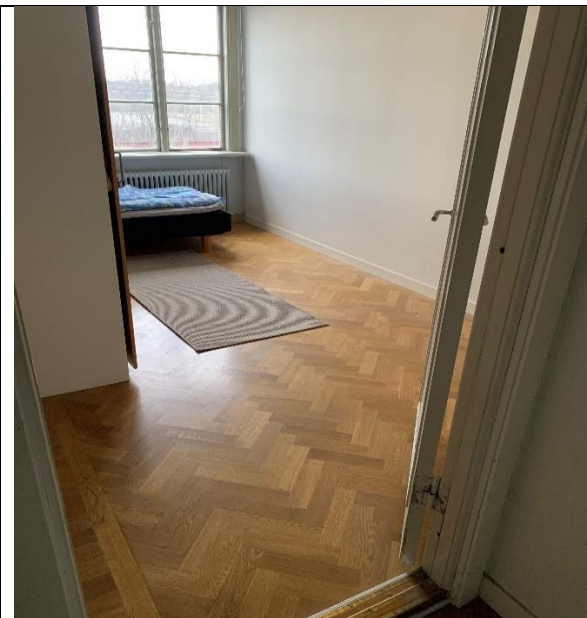
**Bild 11:**  
Plan 2: Större lägenhet har parkettgolv i en del av rummen

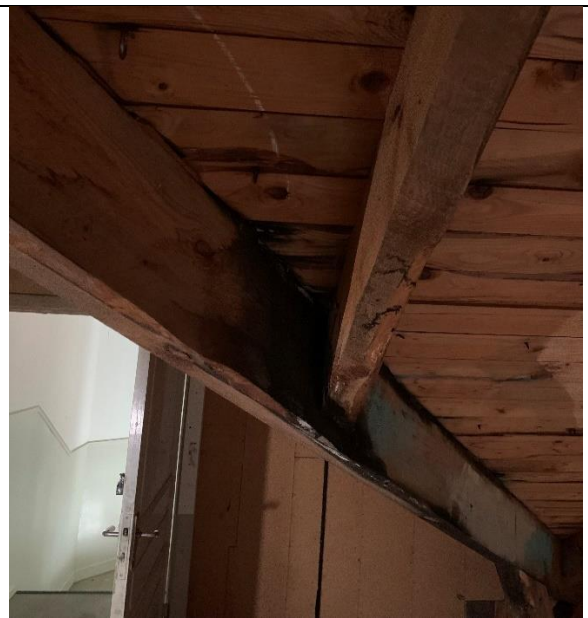
Tak: Vattenskador i rännal mot gatan där det är hål genom yttertak på några ställen, (ljus tränger igenom från utsidan), takstolar samt råspont i detta område är fuktskadat, även vindsgolv i samma område.

**Bild 12:**  
Tak: Vattenskador i rännal och på råsponen runt denna, taket har även hål i området runt rännal mot gatan.  
Åtgärd bör ske snarast

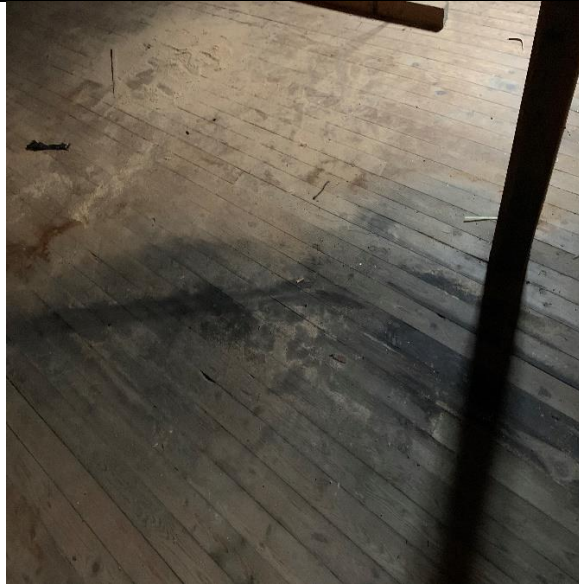
Bild 13: Vindsvåning: läckage från tak synligt på golvbrädor

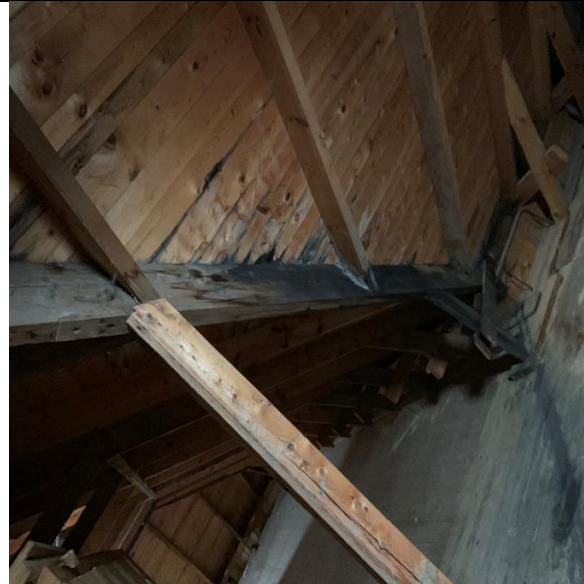
Bild 14: Tak: Synliga skador på taksolar samt råspont vid rännal mot gatan  
Åtgärd bör ske snarast

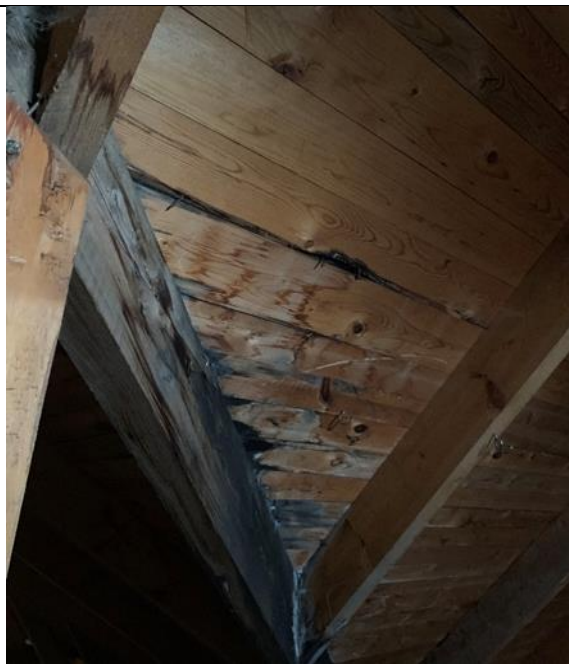
Bild 15: Tak: Närbild på område där troligt vatteninläckage sker.  
Åtgärd bör ske snarast

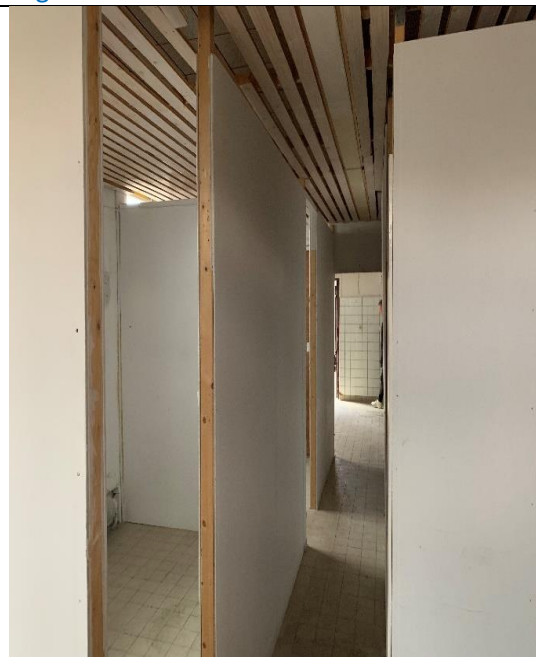
Vidare har provisoriska mellanväggar uppförts och undertaket består av glespanel men är ej klädd med något övrigt material.

Bild 16: Plan 1: innerväggar uppställda provisoriskt på plan 1 med undertak av glespanel som ej är gipsad eller klädd med annat material.

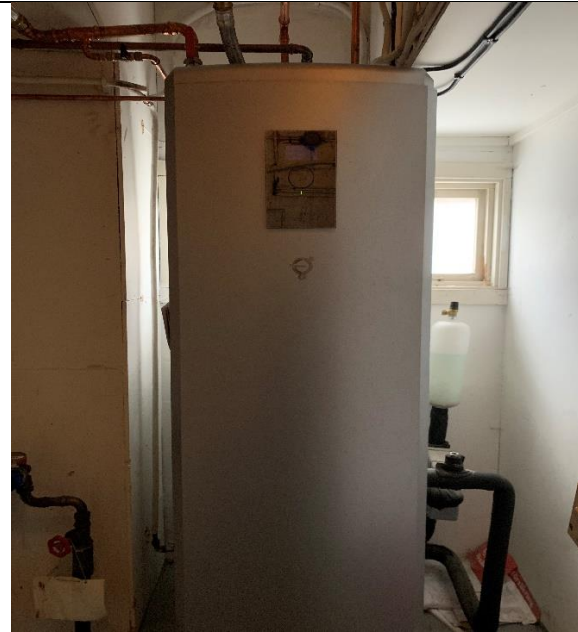
På plan 1 är även bergvärmeanläggningen monterad, skicket på denna anläggning är dock okänt.

Bild 17:  
Plan 1: Bergvärmeanläggning, funktion samt  
årtal okänd

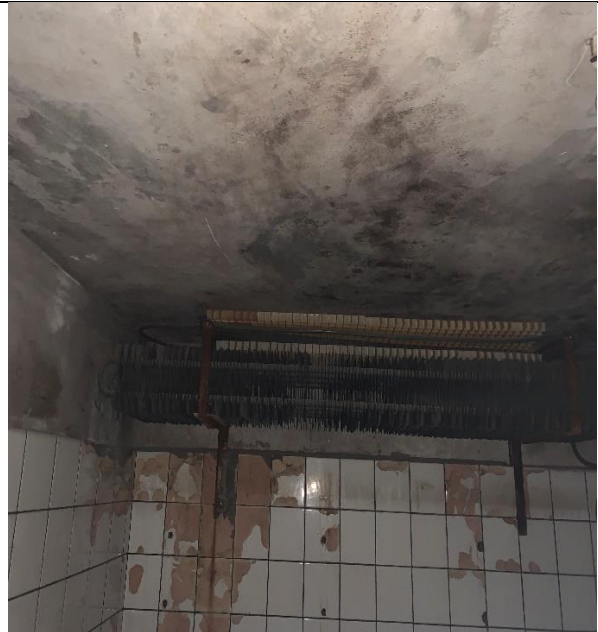
Bottenplanet är i sämre skick då utbyggnad är fuktskadad både i tak och väggar och lukt känns från detta område. Fukt och mögelbesiktning är EJ utförd vid besiktningstillfället

Bild 18:  
Plan 1: Fuktskador i tak samt på väggar i utbyggd  
del mot norr  
Åtgärd bör ske snarast
