Översiktlig geoteknisk undersökning Tammsvik, Upplands-Bro

GRAP 21152

Geosigma AB  
Uppsala 2021-09-17

## 1 Uppdrag och syfte

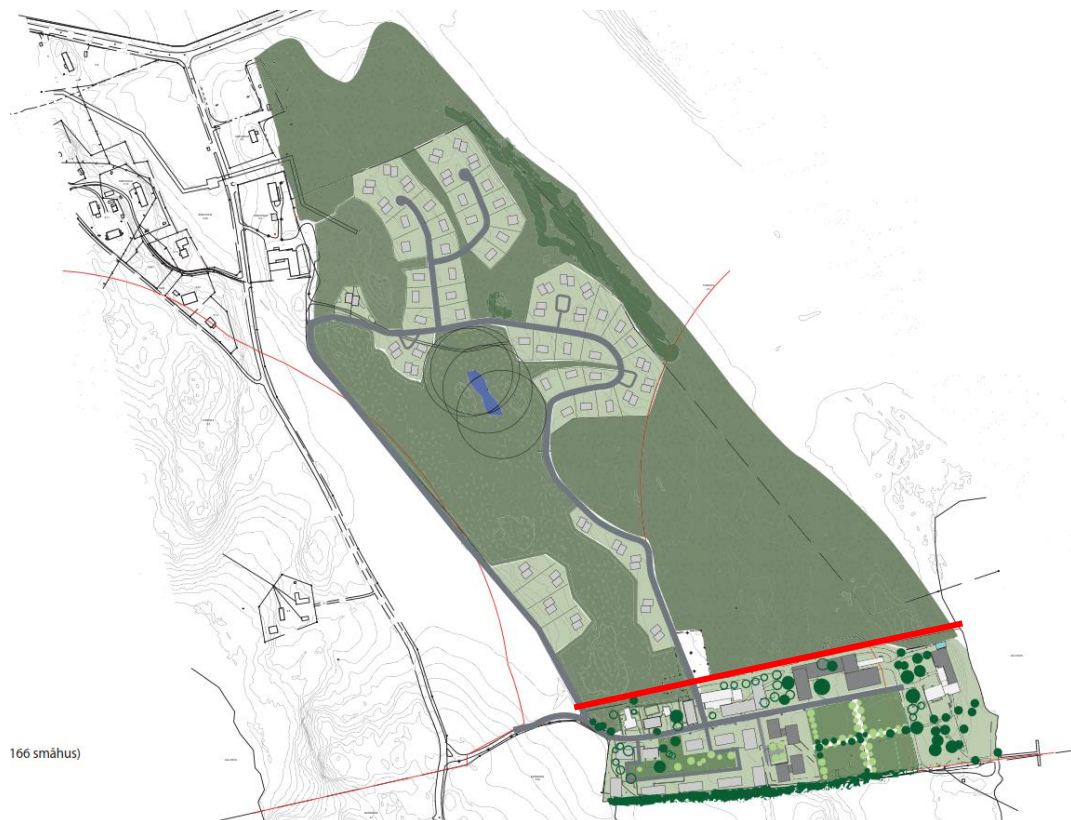
**Figur 6-1** Illustration över föreslagen exploatering vid Tammsvik. Planområdet avses byggas ut med villa och radhus i det befintliga skogsområdet. I södra delen avses fler byggnader upprättas för konferensverksamheten på Happy Tammsvik. Röd linje markerar undersökningens uppdelning av nordliga skogsområdet samt sydliga konferensområdet.

Geosigma AB har på uppdrag av Credentia AB genomfört en översiktlig geoteknisk undersökning för del av fastigheten Brunnsvik 1:4 i Tammsvik där befintlig konferensanläggning avser att utöka sin verksamhet med fler byggnader samt där bostadsområde planeras, se Figur 6-1.
