# NATURVÄRDESBEDÖMNING

Trädgårdsstaden Bro

samt biotopkartering av Brobäcken och Sätrabäcken

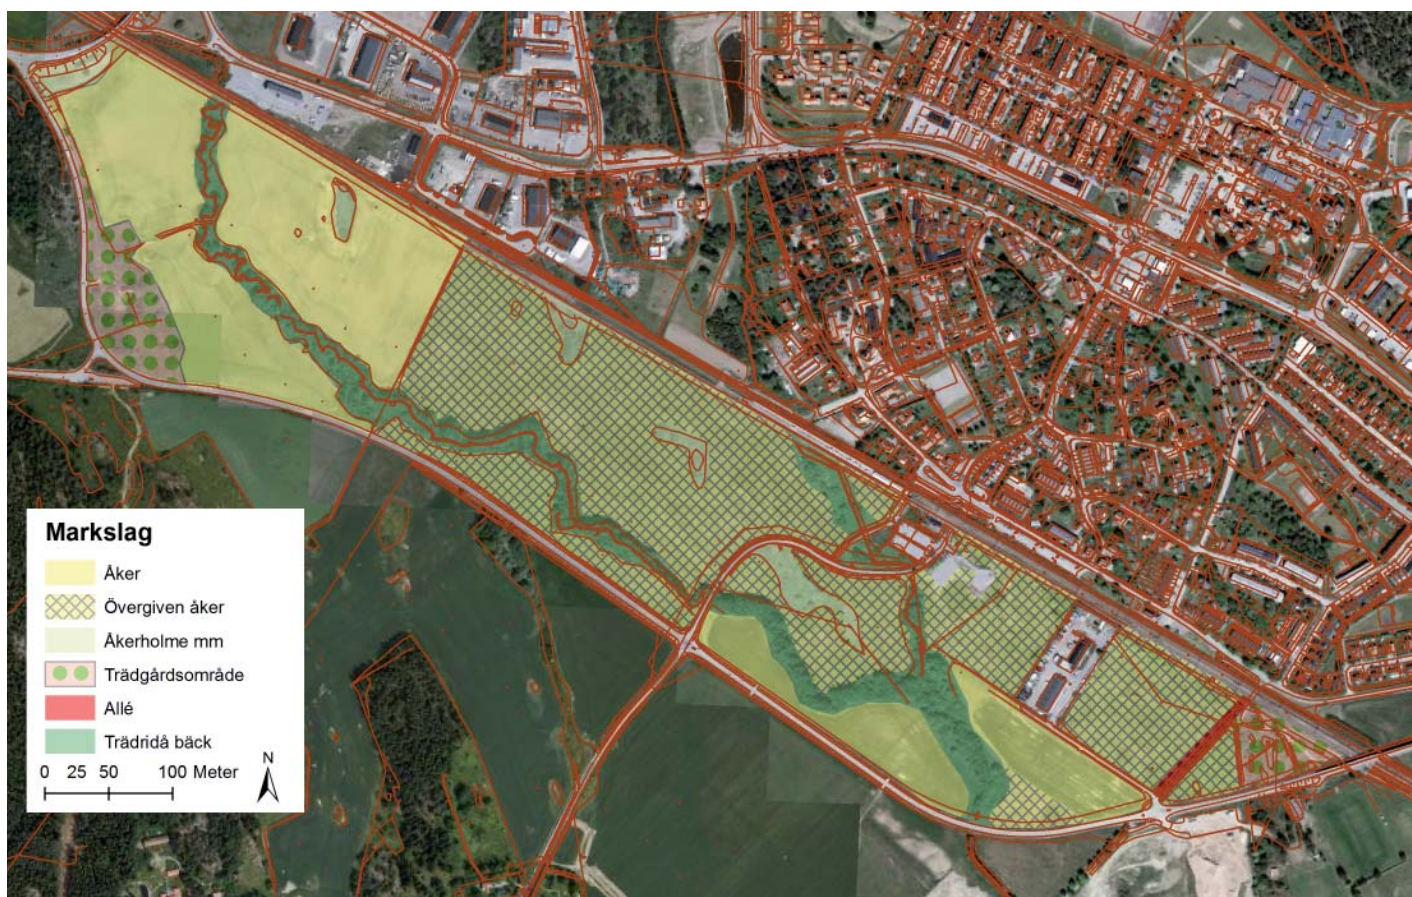
Figur 1. Markslag.

Större delen av området består av ett odlingslandskap som brukas, eller som till relativt nyligen har brukats, som åkermark. De av åkrarna som lämnades obrukade tidigast, har fått ett uppslag av lövträd som t.ex. björk, eller buskar som nypon. Här och där finns låga åkerholmar med hällar som sticker upp från lerjorden. Området präglas av Brobäcken och Sätträbäcken med sina lummiga trädridåer. Inom området ligger också en ödegård, Kvista gård, samt en infartsparkering och några industribyggnader, se figur 1. En närmare beskrivning av delområden finns i avsnittet "Områdesbeskrivningar".

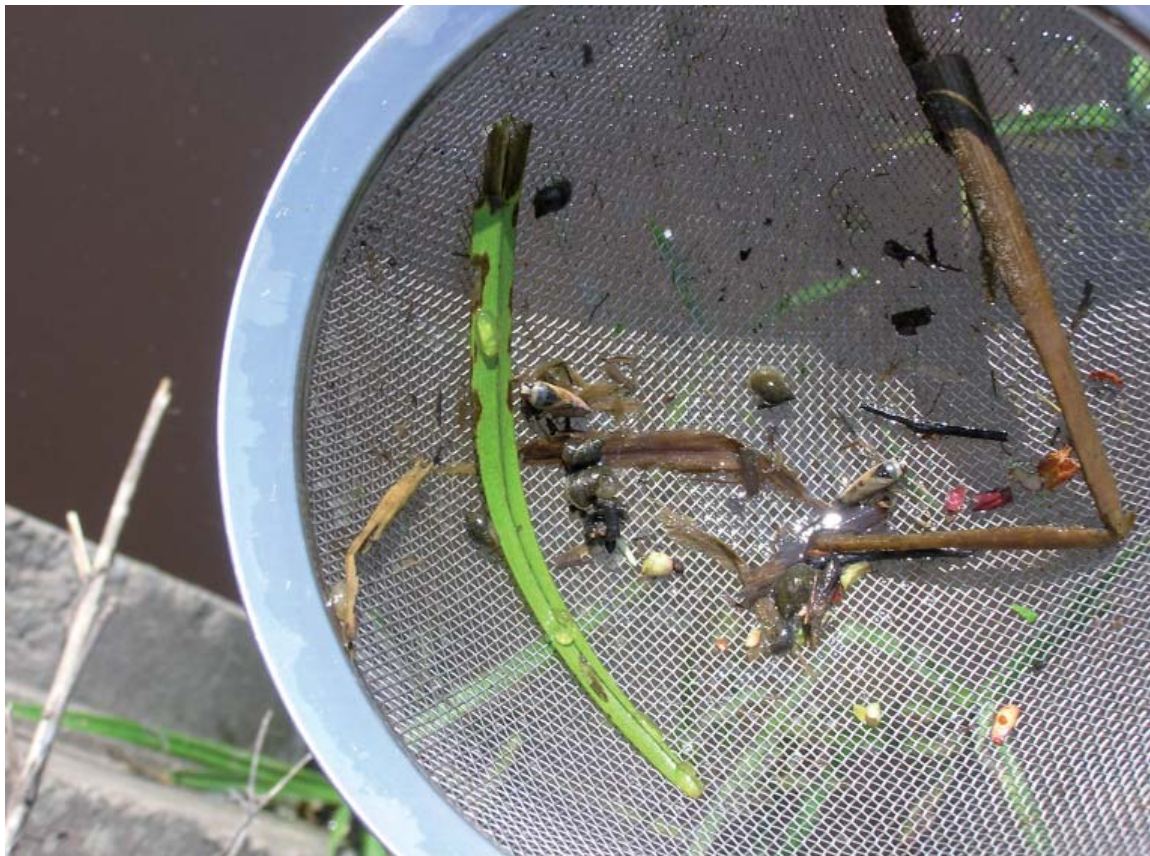
Figur 5. Provtagningsil med ryggsimmare.

Bottenfaunan inventerades inte systematiskt, men ett stort antal så kallade sökprov togs på varje delsträcka. Sökproven togs genom att sediment grumlades upp lite uppströms en sil, eller genom att silen drogs genom vattnet intill bottenytan och vattenvegetationen. Dessutom skrapades ytan på en del stenar. Den sil som används vid sökprov har grövre maskor än den typ av håv som används vid kvantitativa prov, varför de minsta djuren inte kommer med i sökproven.

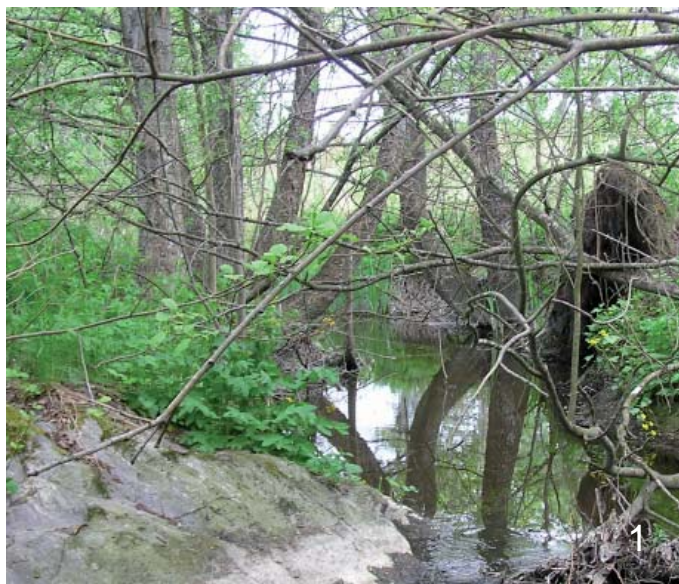
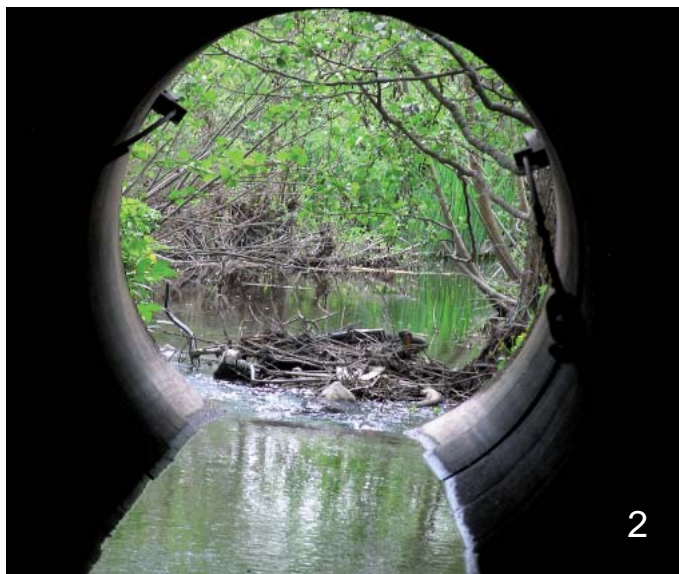
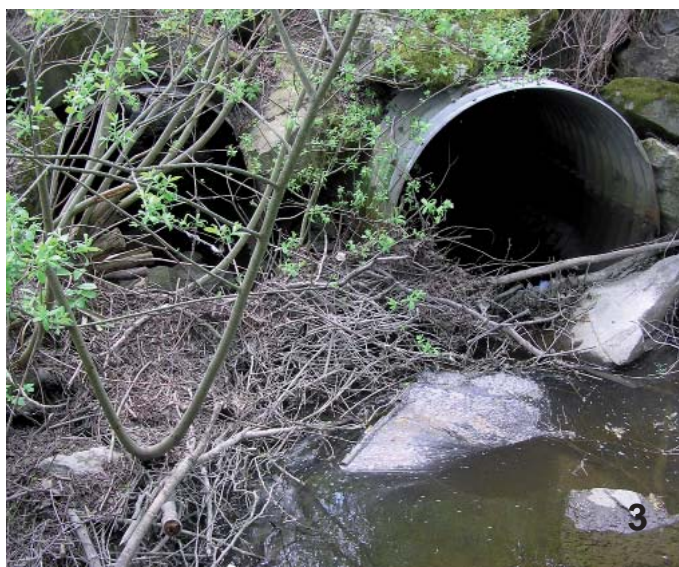
Vattenytans bredd, cm	150 - 200
Uppskattat djup, cm	20
Synliga tillflöden	Saknas
Kulvert	Betongkulvert under bilväg ca 160 cm i diameter (se bild 2) samt två kulvertar av korrugerad plåt under stenmassor 150 cm i diameter (se bild 3)
Vandringshinder	Sten o ris vid kulvertar
Strömförhållande	Till lika delar lugnt, svagt strömmande och starkt strömmande samt med inslag av fors
Beskuggning	> 50 % skugga
Dikning	Starkt påverkat vid kulvertarna
Påverkansgrad	Starkt - måttlig påverkan
Påverkanstyp:	Kulvertar
Bottensubstrat	Lera med inslag av sten och block samt en stor håll (5- 50 % av sträckan)
Död ved	Saknas
Grovdetritus	Måttligt
Findetritus	Dominerande
Fri vattenyta	> 50 %
Övervattensväxter	< 5 %
Trådalger	< 5 %
Näckmossor	< 5 %
Vattenlevande fauna	Mycket sötvattensmärlor vid kulvertmyrning och håll, knottlarver, snäckor och lite vattengråsuggor

Bäckdalen är ca 1,5 m djup och 2 - 50 m bred med tät trädskärm av främst klibbal och hägg. Delar av sträckan är meandrande medan andra delar är starkt påverkade av grävning, bl.a. vid dubbelkulvertarna (se bild 3). Sträckan var uträtad 1909. Det är extra svårframkomligt här. En del massor och lite skrot finns i slutet av denna sträcka.

Rensning av åfåran, röjning av vegetation där det kan behövas. Återställning av bäckfåran vid kulvertarna ca 30 m uppströms sammanflödet (se bild 3).
