## Tibbleängen, Kungsängen, Upplands Bro kommun

**Underlag till detaljplan**

**Utrednings PM Geoteknik**

**Structor Geoteknik Stockholm AB**

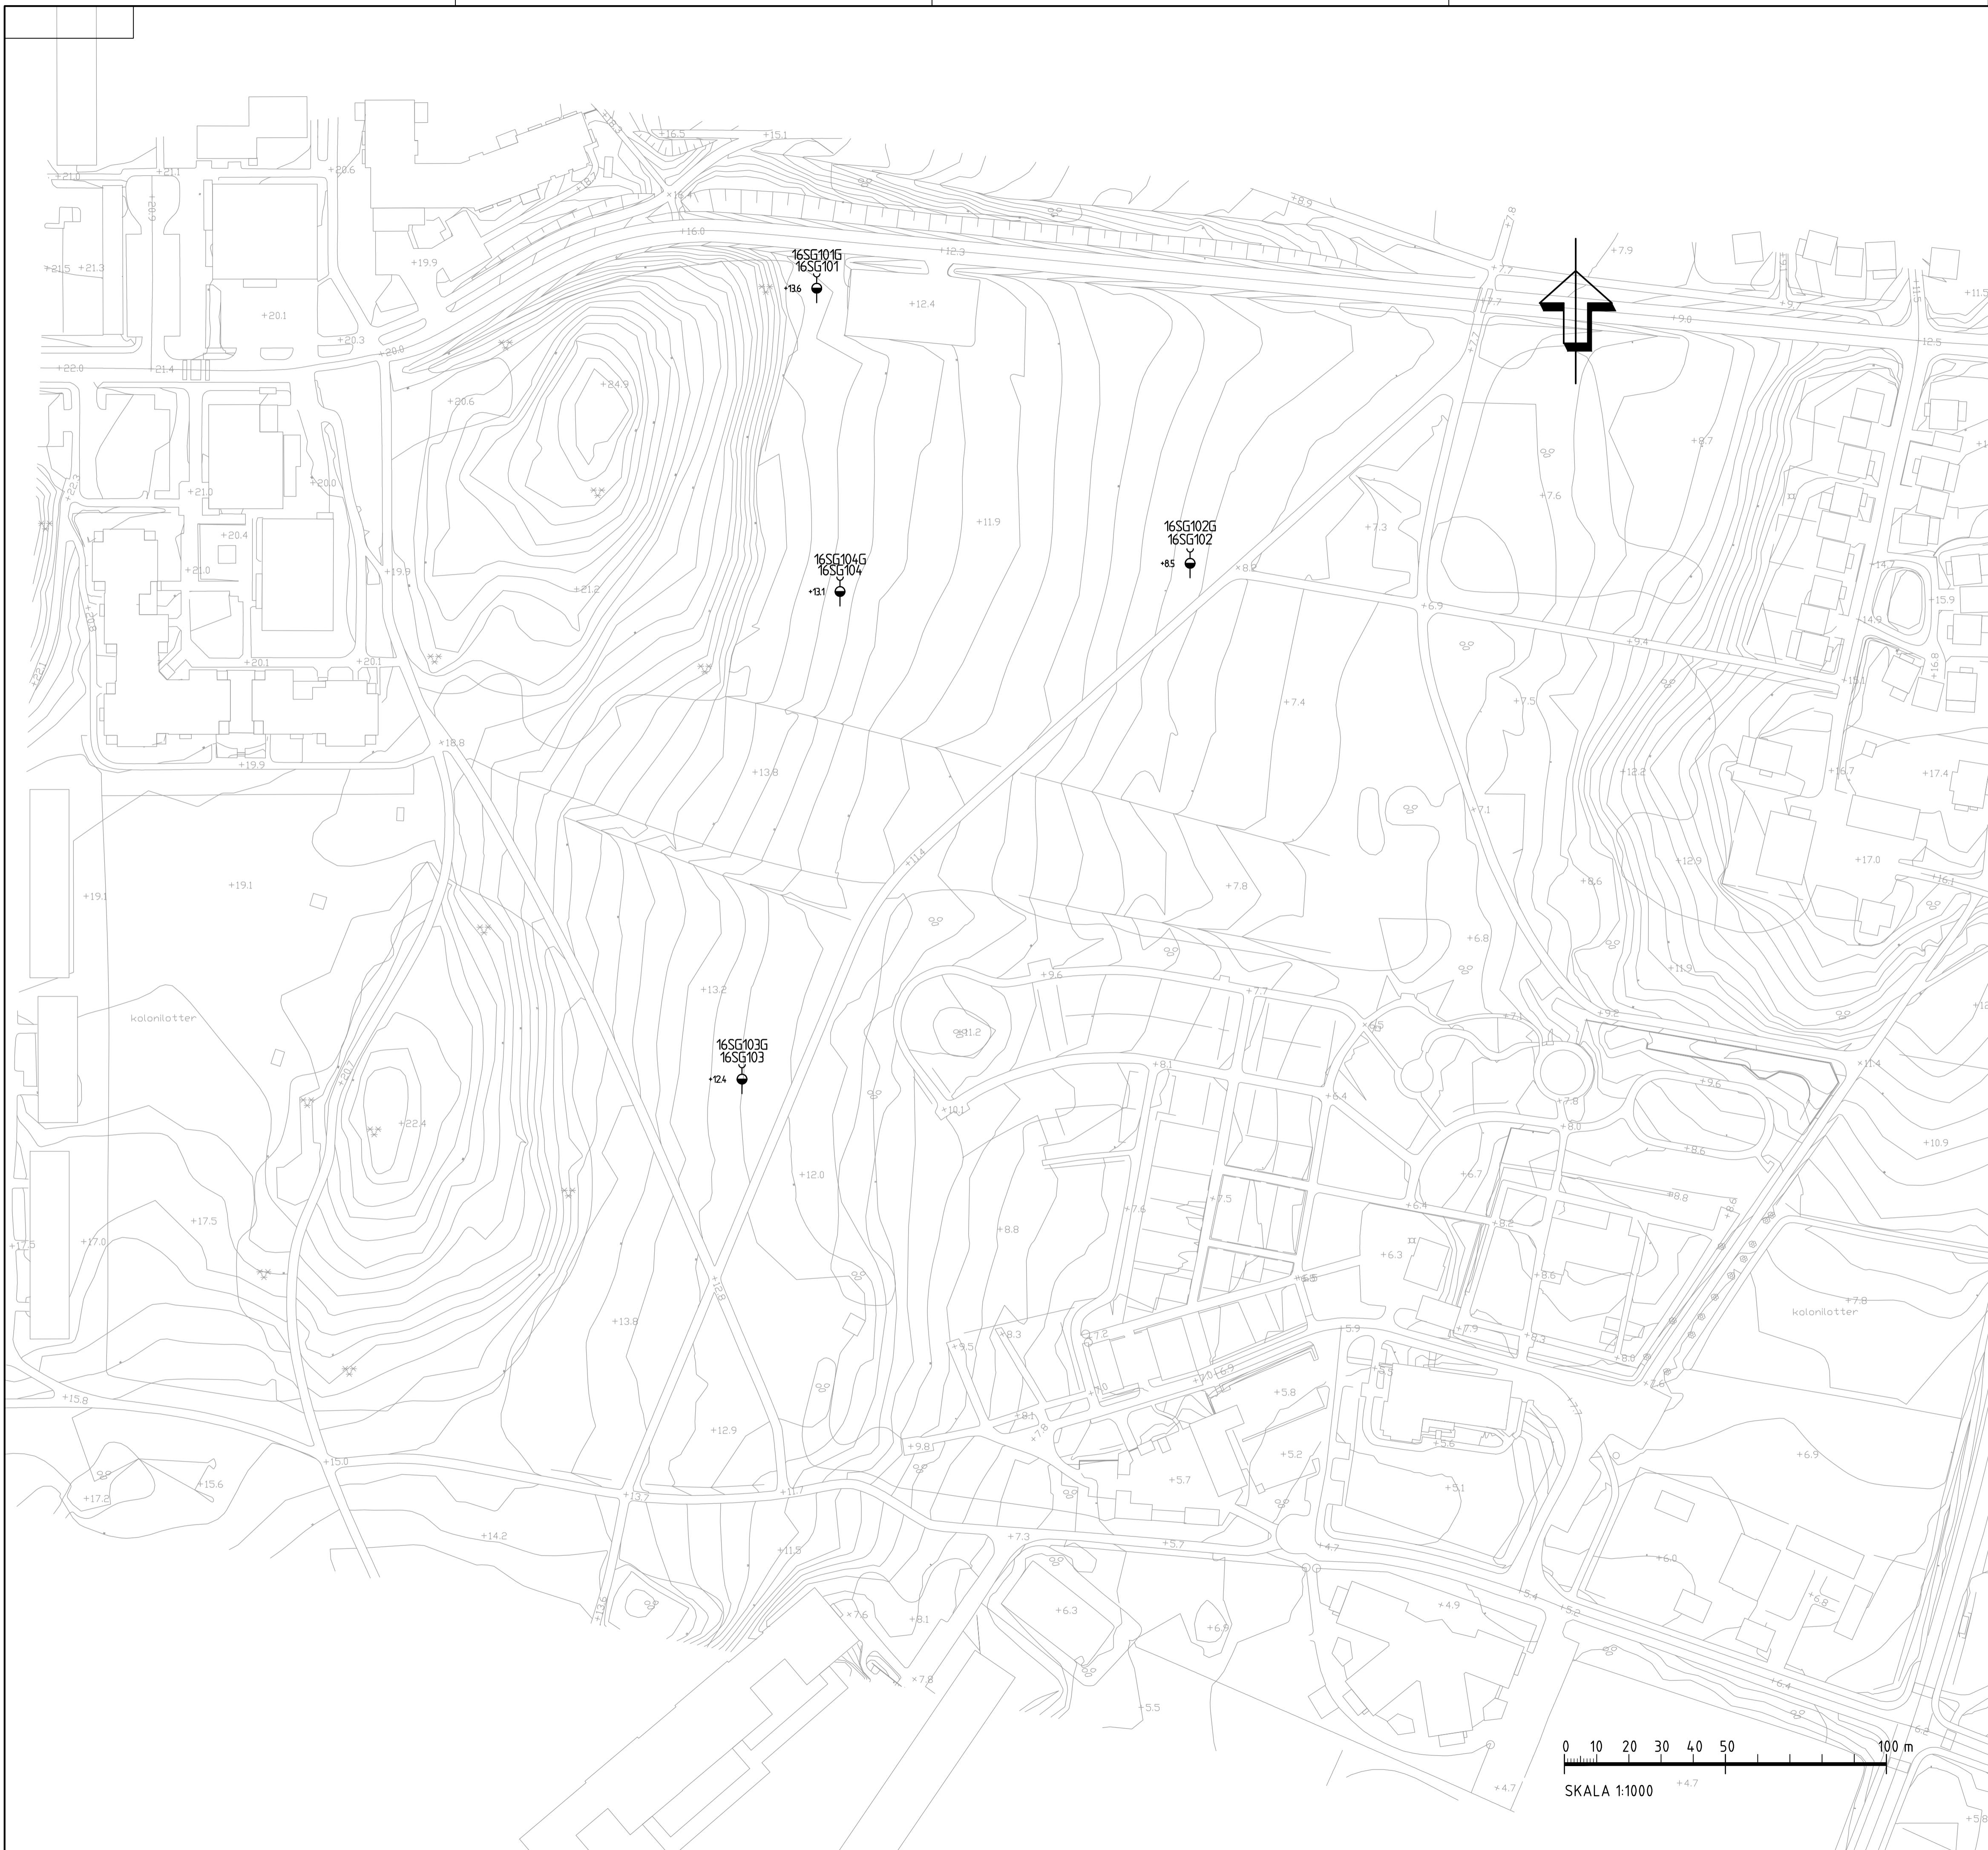
- Bilaga 1 Plan, placering av grundvattenrör  
Bilaga 2 Enstaka punkter, installerade grundvattenrör

Grundvattenrörens placering syns i bilaga 1. Rörens djup och utförda grundvattenlodningar kan ses i bilaga 2.

Fyra grundvattentröer har installerats i området med placering enligt bilaga 1. Uppmätt trycknivå i moränen under leran ligger på mellan + 6,9 och + 12,1 i de installerade rören. Rören har lodats fem gånger under ett år och grundvattenvariationen har varit relativt stor under året. I ett av rören, 16SG101G nära höjdpartiet, varierade grundvattnets trycknivå med två meter under året.

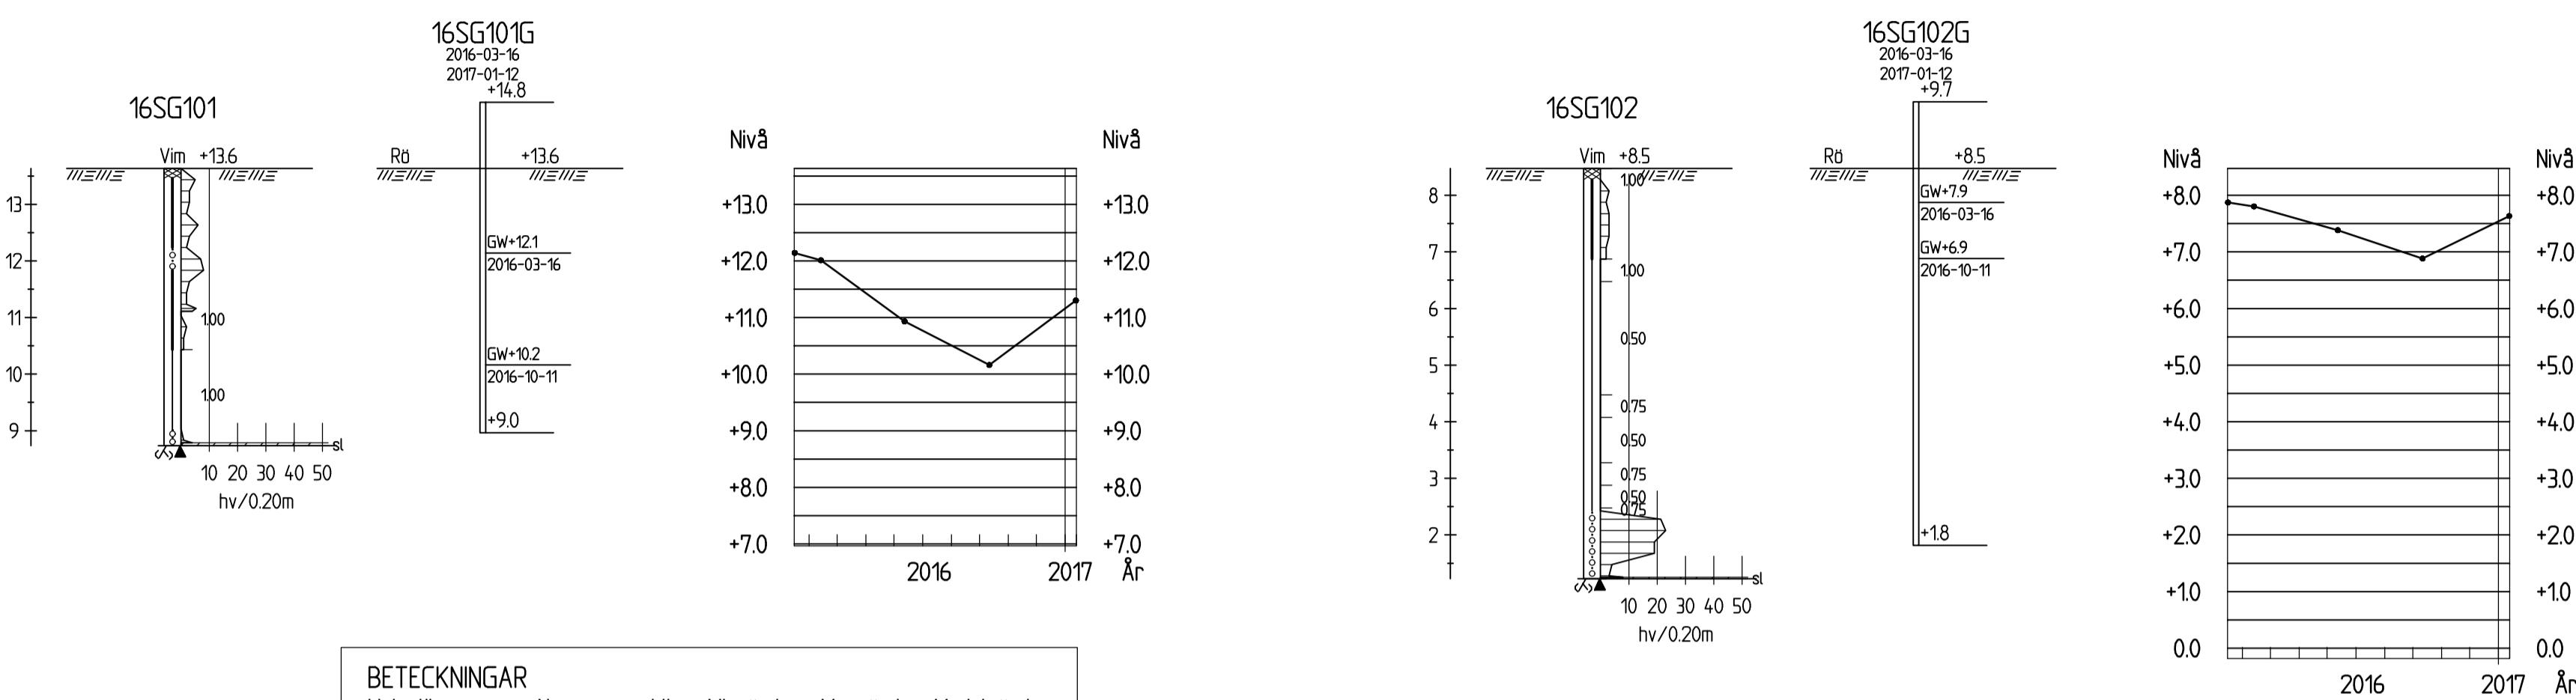
BETECKNINGAR					
Linjestil	Namn	Idtyp	Minvärde	Maxvärde	Medelvärde
—	16SG101G	Rö	10.161	12.141	11.309

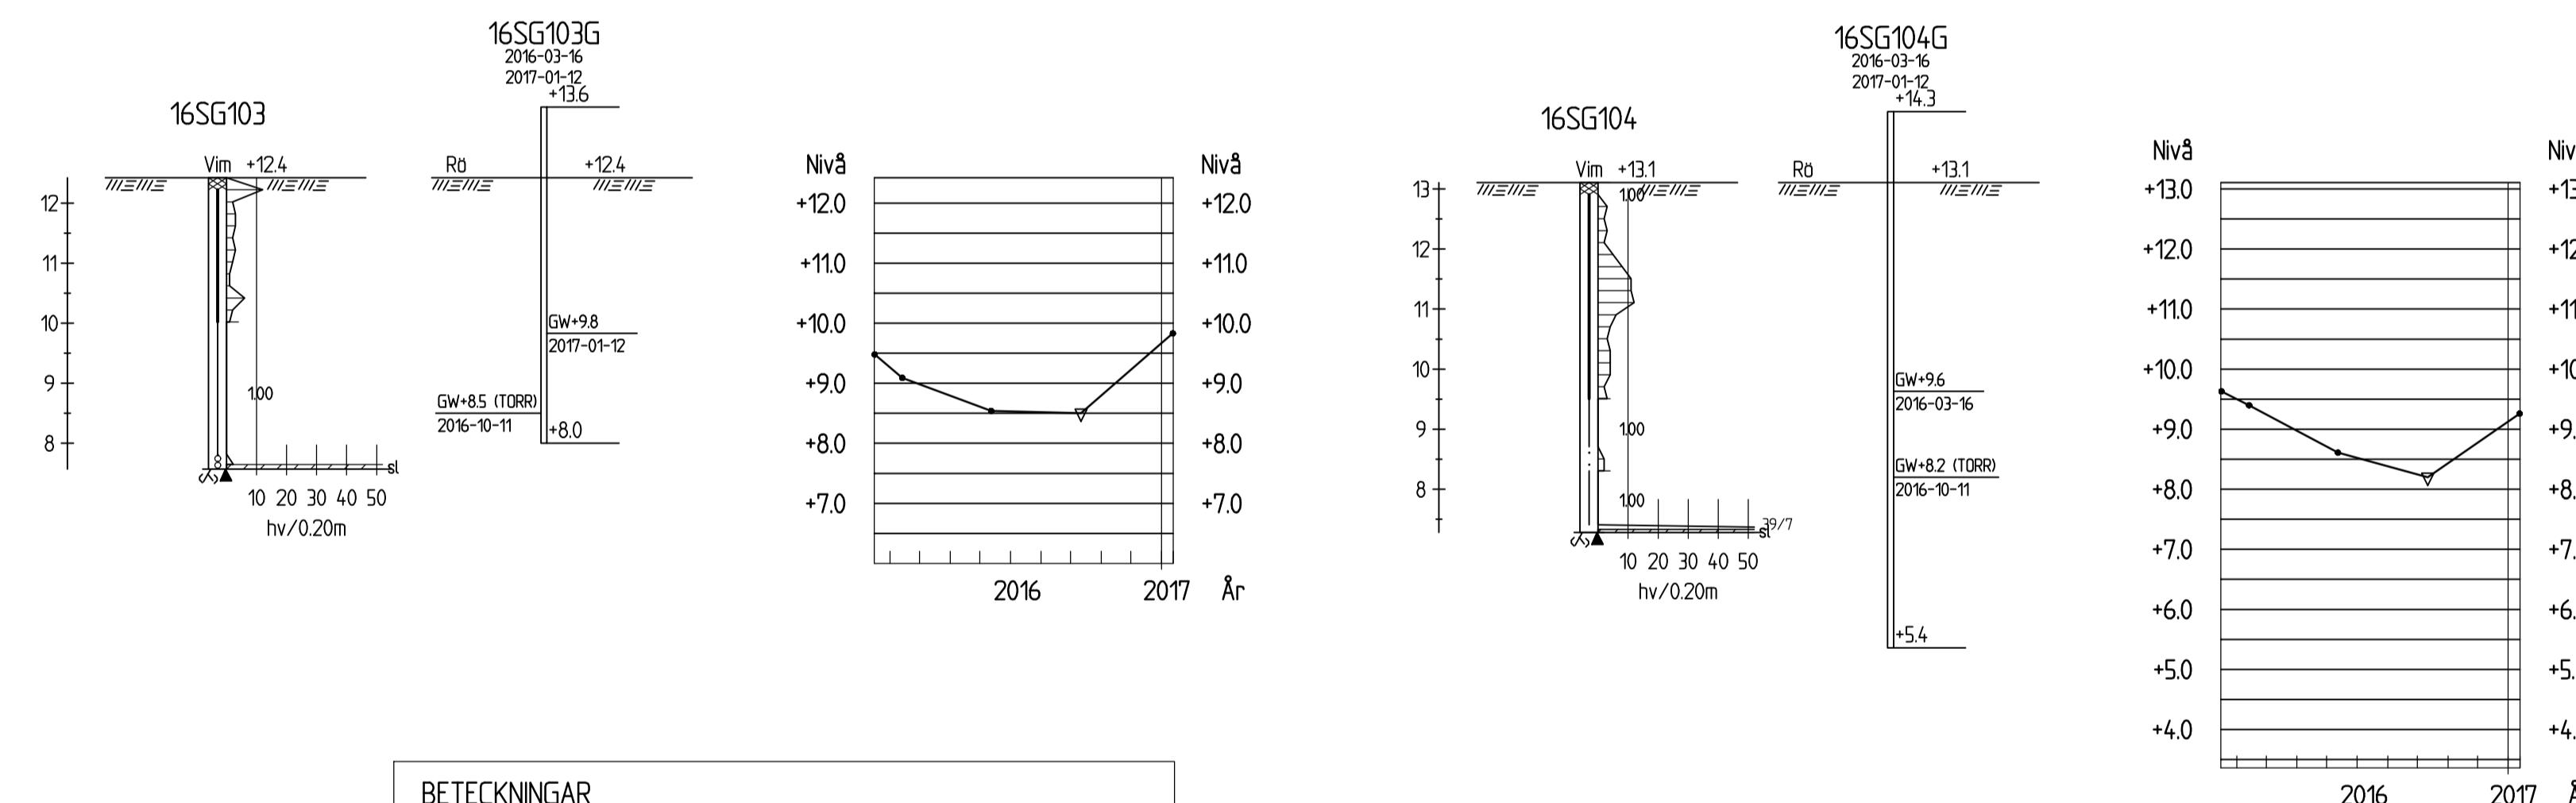
BETECKNINGAR					
Linjestil	Namn	Idtyp	Minvärde	Maxvärde	Medelvärde
—	16SG103G	Rö	( 8.539)	9.829	( 9.234)
