Tibbleängen, Kungsängen, Upplands Bro kommun

Underlag till detaljplan

Utrednings PM Geoteknik

Stockholm 2016-04-13_rev 2020-05-06

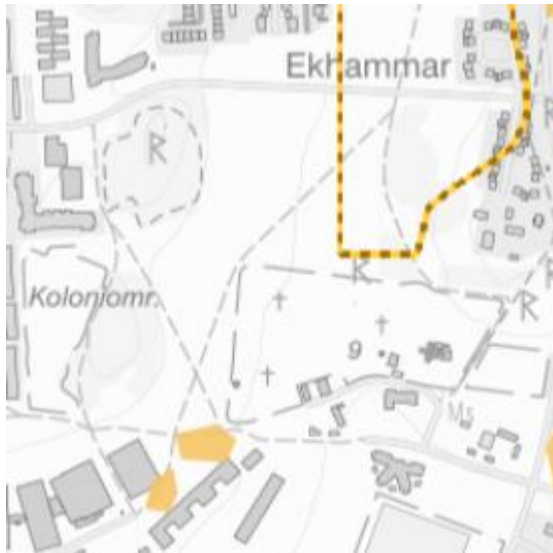
Bild 2, hämtad från <http://gis.swedgeo.se/rasskrederosion/#>, 2020-04-29

I den nordöstra delen av utredningsområdet, se gul-streckad linje i bild 2, har MSB utfört en översiktlig kartering av stabilitetsförhållanden i lerslänt. Enligt deras utredning är de befintliga stabilitetsförhållandena inom det området goda.

Utanför planområdet i söder, se gulmarkerat område i bilden nedan, finns två områden som beskrivs i databasen som ett aktsamhetsområde avseende risk för skred baserat på att det finns lutningar som överstiger 1:10 och att det kan förekomma finjordar av lera eller silt.
