RAPPORT
PM GEOTEKNIK
KVALITETSPROGRAM BRUNNA VIBY 19:3

278 791, Kvalitetsprogram Brunna Viby 19:3

PM Geoteknik

2018-09-03

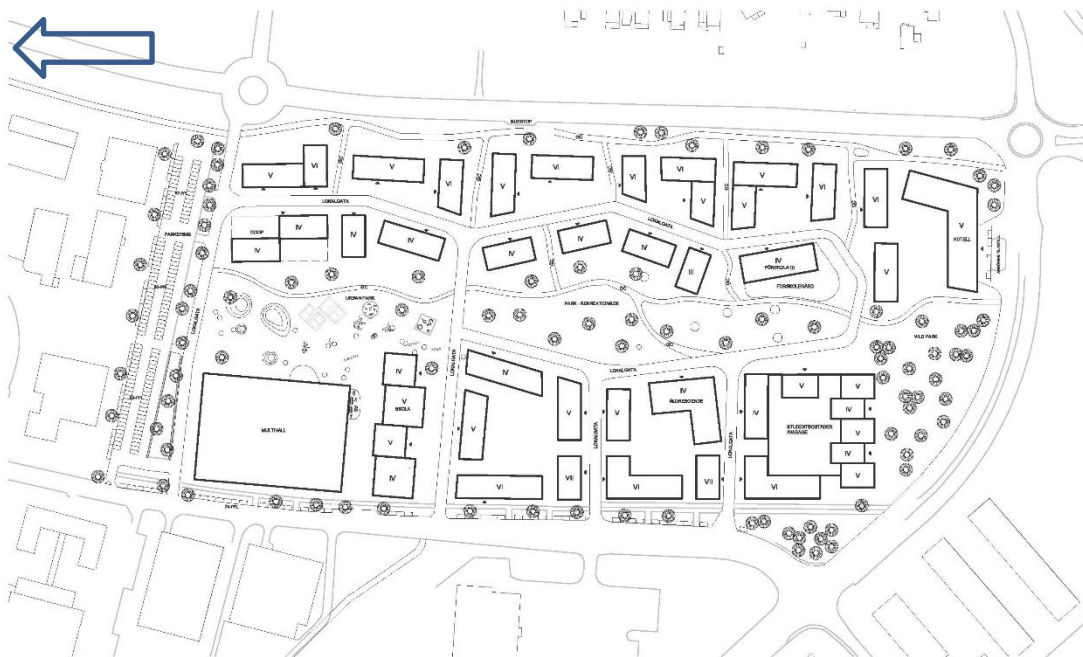
Inom området planeras utveckling av blandad stadsbebyggelse bestående av bostäder, en blandning av lokal service och andra verksamheter samt en nod för exempelvis idrott och kultur. Bebyggelsen utgörs förslagsvis av kvarter i huvudsakligen 4 - 6 våningar. Inslag av både radhus och högre volymer kan bli aktuellt i lämpliga lägen.

Figur 2. Illustration, utkast, för planerad bebyggelse på fastigheten Viby 19:3. Bild från strukturplan, 2018-08-27.
