# Utlåtande Verkaviken och Sågbacken, Upplands-Bro

PM Geoteknik

Upplands-Bro kommun

DATUM: 2023-06-12

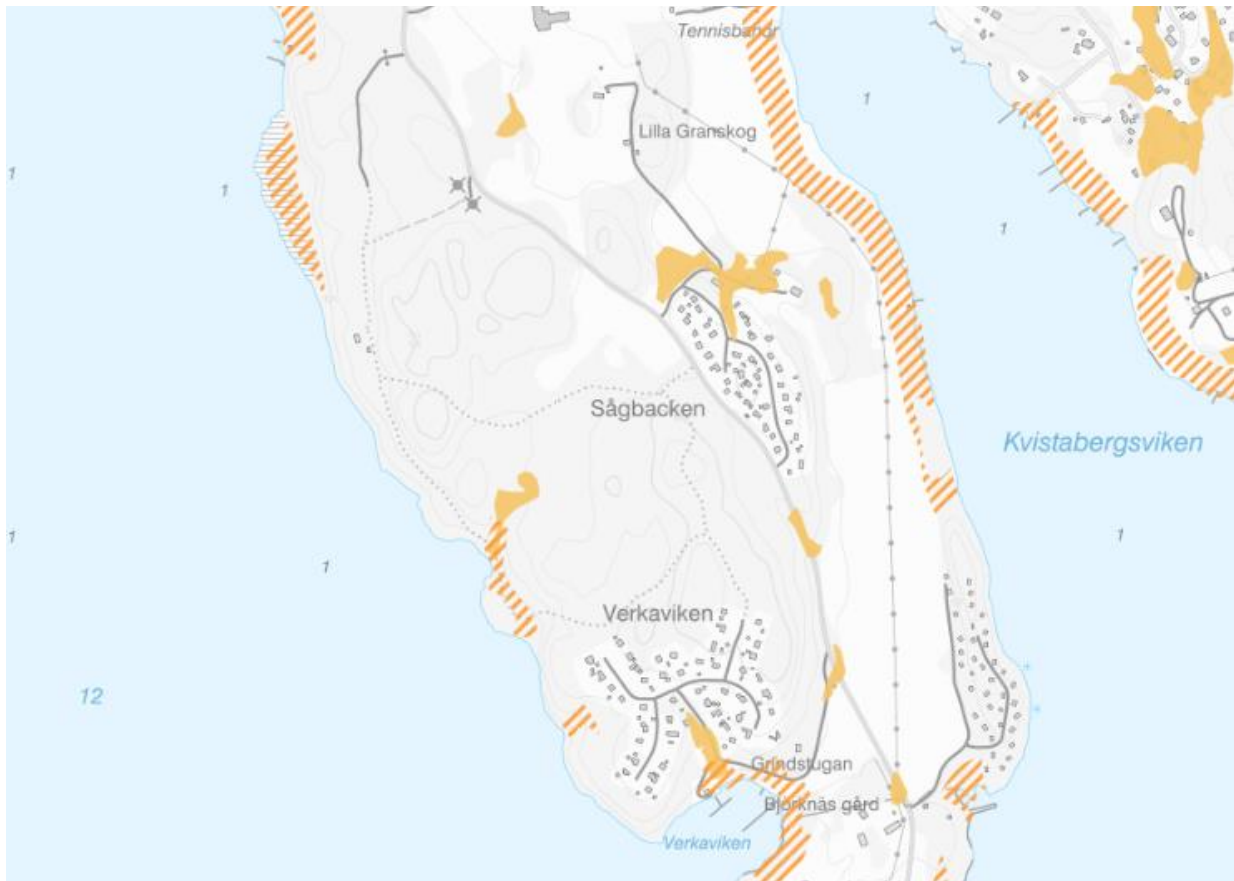
Myndigheten för samhällsskydd och beredskap (MSB) har redogjort områden som visas nedan för riskområden för ras och skred i finkorniga jordarter, se Figur 7-5. Datan och det som är markerat i gult och streckat är baserat på förekomst av finkorniga jordarter och mot höjdskillnadsmätning från skalan 1:100 000 som kan ge förutsättning för skred.

Figur 7-5 - MSB redovisning för risk för skred.
