E-post
Mikael.johansson@treeline.se
Företag
Treeline Consulting AB
Kund
Upplands-Bro kommun

Kockbacka gårde (Norra) - Bro

PM Geoteknik

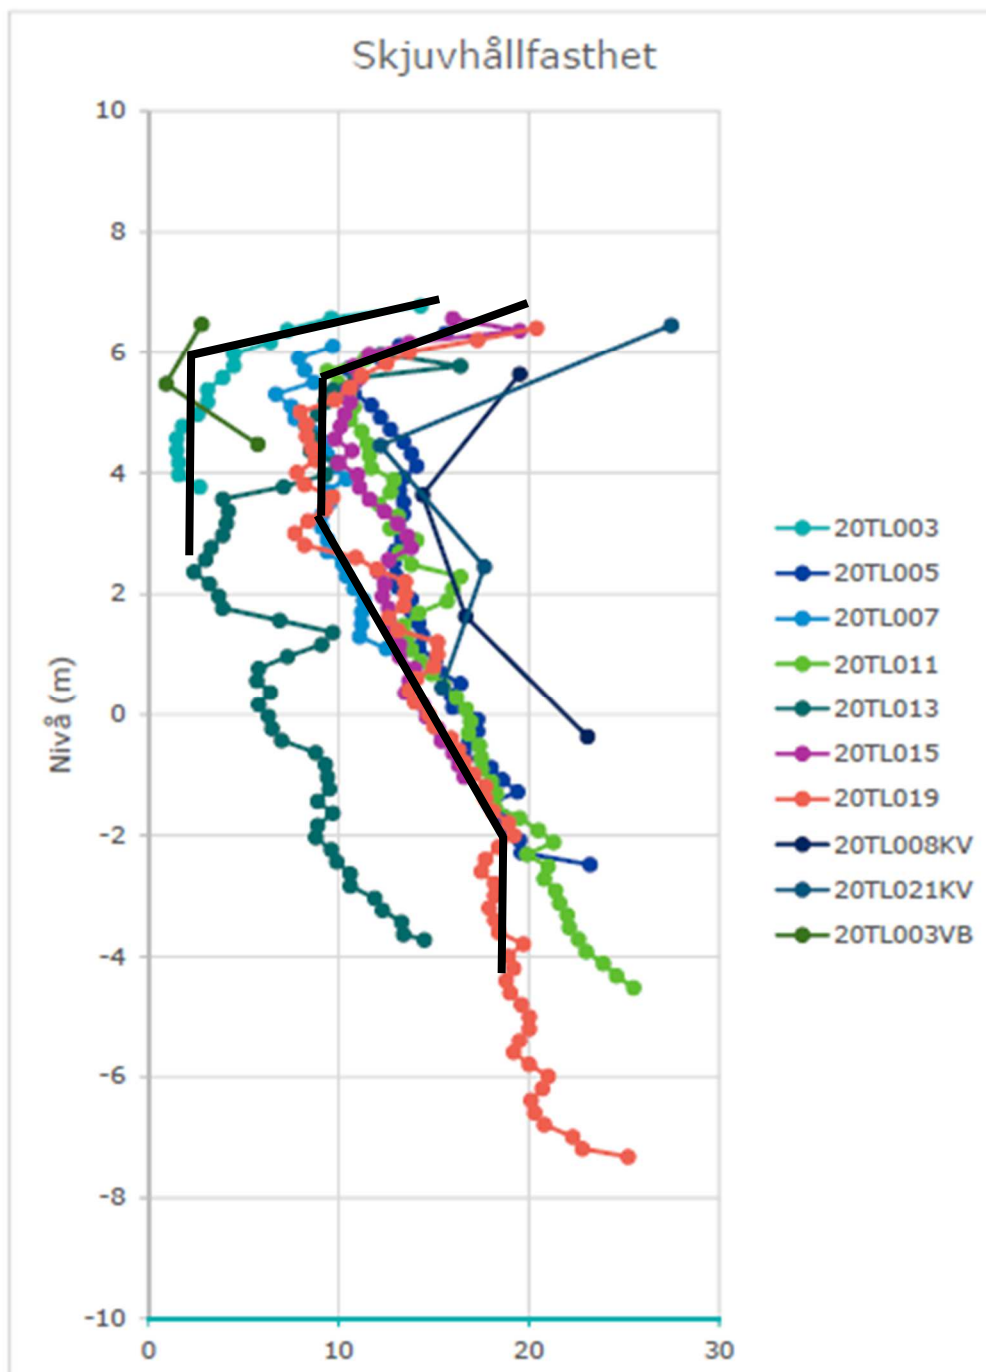
Valda värden för skjuvhållfasthet på leran visas nedan. Det finns 2 punkter som avviker med mycket låga skjuvhållfastheter, punkt 20TL003 och 20A013. Därför har ett generellt värde valt för hela området men även ett lägre valt värde för lokala avvikelser. Valda värden visas med svarta streck i figuren nedan.

Figur 6.1 – Svarta streck i figuren visar valda värden, C_u , valt

Vissa lokala avvikelser med mycket låga skjuvhållfastheter har påträffats, dessa områden bör utredas närmare med ostörd provtagning. Leran i dessa områden kan t.ex vara störd från tidigare arbeten eller väldigt sensitiv och flytbenägen.

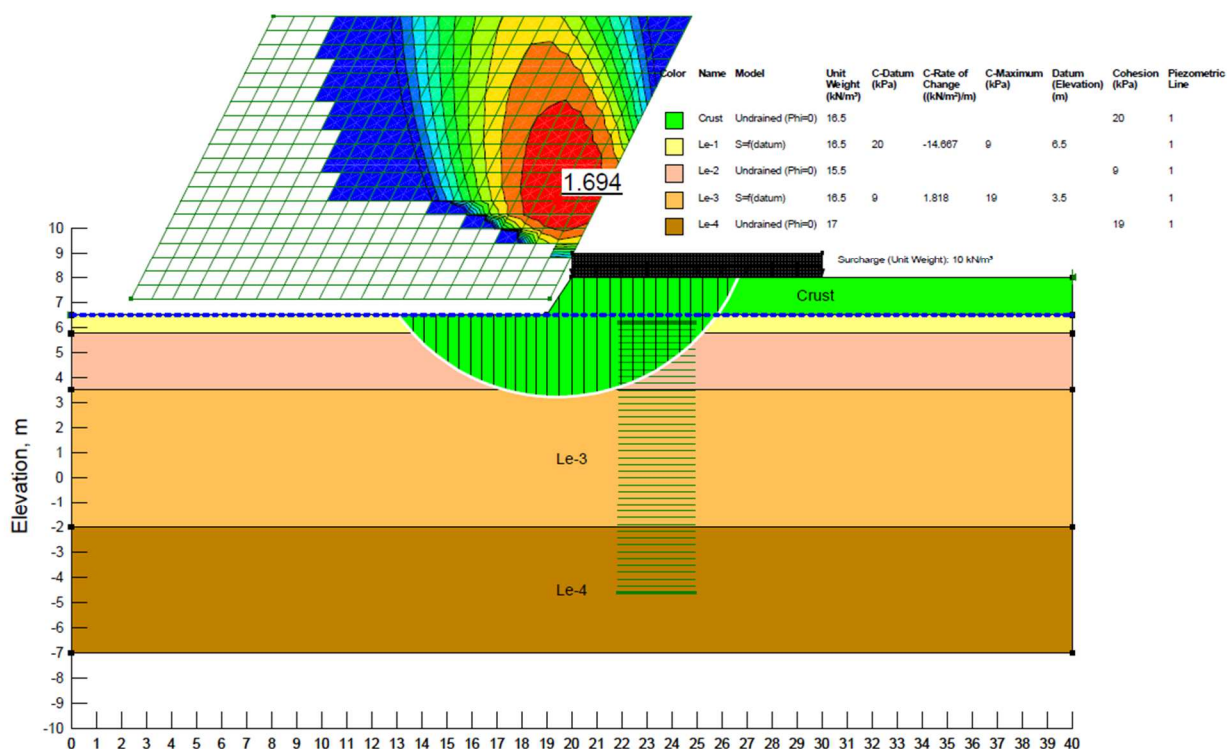
Beräkningar visar att schakt ner till 1,5m under markytan kan genomföras utan att det föreligger risk för stabilitetsbrott, då är schaktbotten fortfarande i den fastare leran. Schaktslanten är satt till 1:1 och lasten på krönet till 10 kPa. Beräkning visar på en säkerhetsfaktor på ca 1.7, se figur nedan.

Figur 10.1 Stabilitet vid 1,5m djup schakt

Den generella stabilitetsberäkningen för området visar att 1,5m schakt kan utföras med 10 kPa last på krönet utan stabilitetsproblem. Djupare schakter kan också vara möjligt men det måste utredas vidare. Däremot så förekommer lokala avvikelser med mycket sämre skjuvhållfasthet. Beräkningar i dessa punkter visar att endast små schakter ner till 0,5 m djup kan utföras utan stabilitetsbrott.

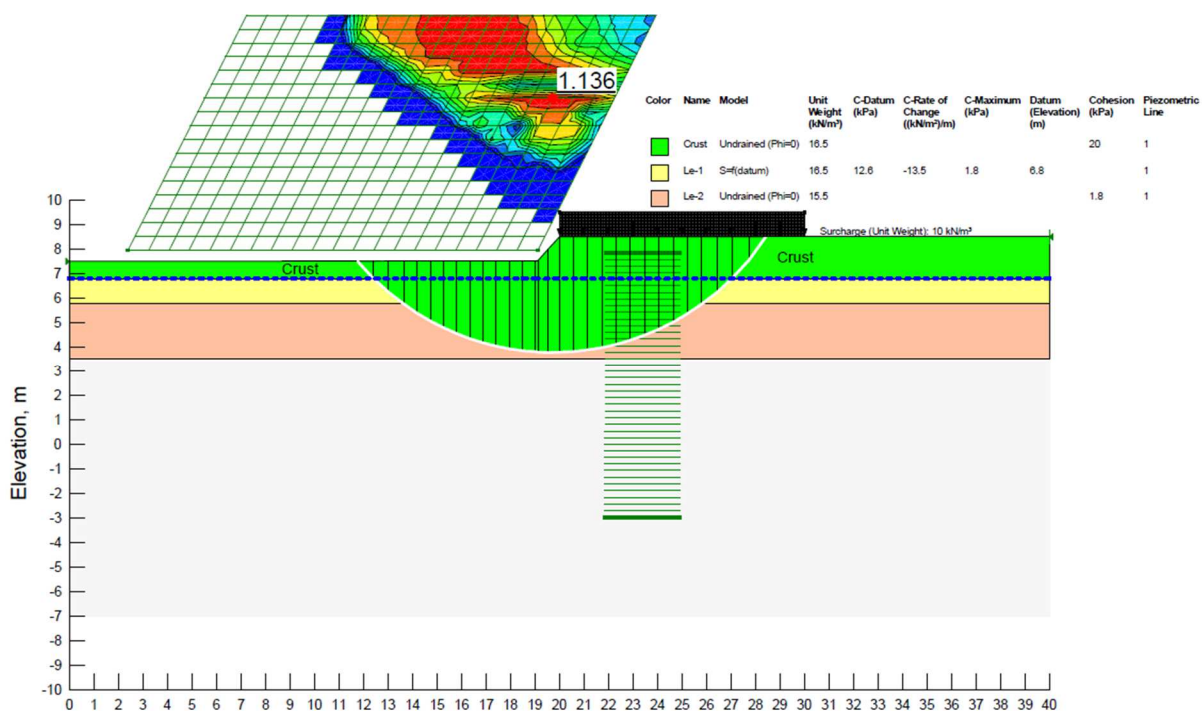
Beräkningar visar att schakt ner till 0,5m under markytan kan genomföras utan att det föreligger risk för stabilitetsbrott, men inte med 1,0 m djup schakt. Schaktslätten är satt till 1:1 och lasten på krönet till 10 kPa. Beräkningar visar på en säkerhetsfaktor på ca 1,1 respektive ca 1,8, se figurer nedan.

Figur 10.2 Stabilitet vid 1,0 m djup schakt

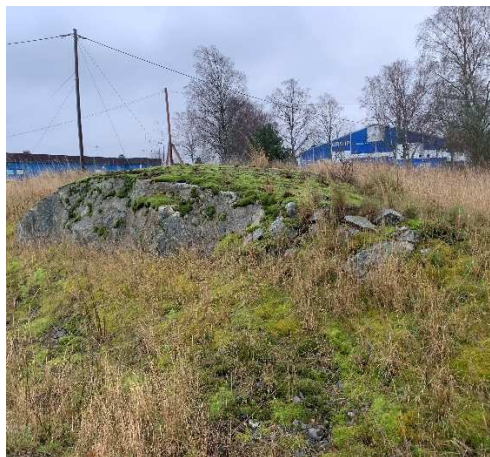
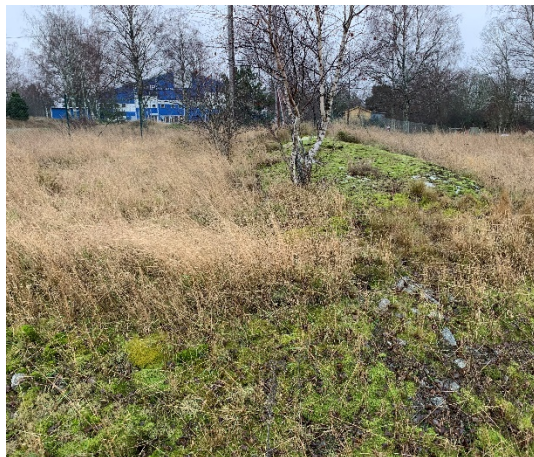
Det enda område som har identifierats där bergschakt kan bli aktuellt är på västra sidan av järnvägen på södra sidan av Ginnlögs väg där en ny GC-väg planeras, se bilder nedan.

Bild 11.1-11.2 Berg i dagen på södra sidan av Ginnlögs väg.
