PM GEOTEKNIK

GEOTEKNISK UTREDNING FÖR DETALJPLAN FÖR BOSTADSÄNDAMÅL

22011

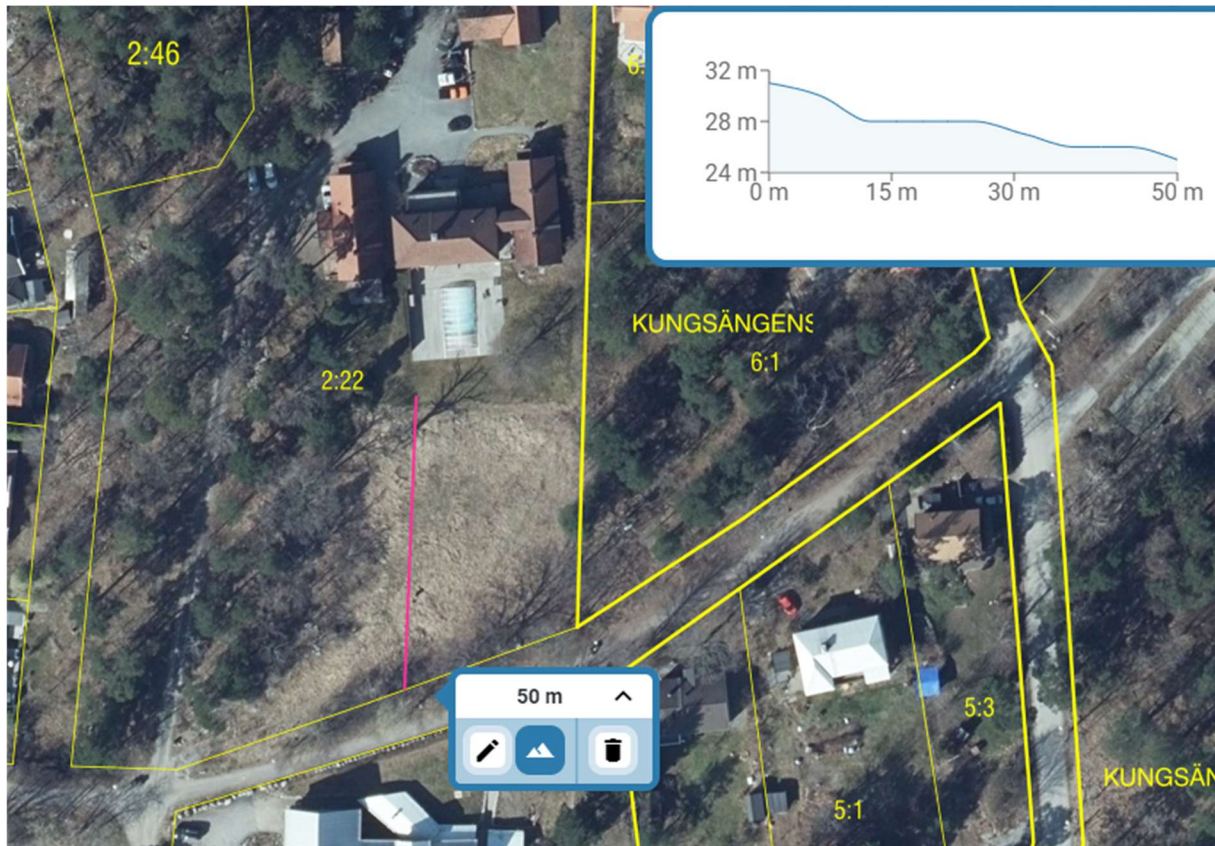
Figur 2 Utklipp från tjänsten "Min karta" från lantmäteriet som visar markprofilen på södra delen av fastigheten.

Idag utgör planområdet (södra delen av fastigheten Sylta 2:22) av träd, sly och grönyta. Planområdet angränsar i väster och i öster till skog, i söder till en GC-väg och i norr till norra delen av fastigheten sylta 2:22 se Figur 1. Enligt SGU:s jordartskarta består jorden på fastigheten av sandig morän (se bilaga 1 jordartskarta). Topografin på fastigheten är sådan att den sluttar från norr till söder, där marknivån är ca +31 (RH 2000) i norra delen av planområdet och ca +25 i södra delen av fastigheten enligt lantmäteris karttjänst *min karta*, se Figur 2.
