PM

| UPPDRAG Kulturmiljöutredning Ekhammar | UPPDRAGSLEDARE Maria Westerdahl | DATUM 2016-06-14 |

Kulturmiljöutredning Ekhammars gård

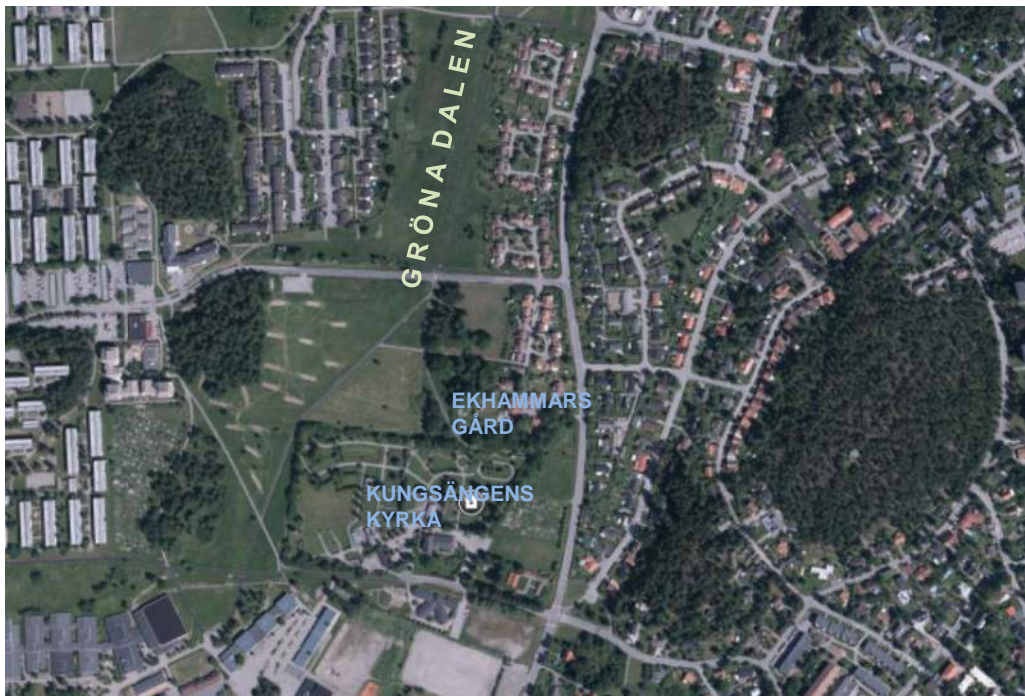
Flygfoto över nordvästra Kungsängen med de aktuella områdena utpekade. Foto från Forsök, <http://www.fmis.raa.se/cocoon/forsok/>

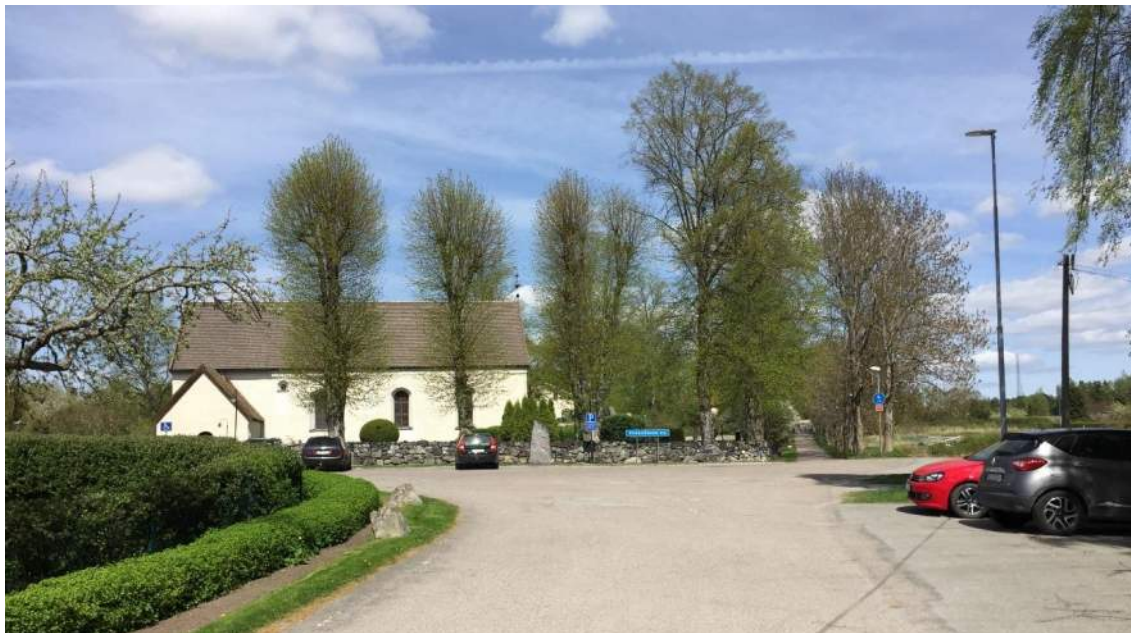
Kungsängens kyrka sedd från söder. Bevarad del av häradsväg från slutet av 1800-talet eller början av 1900-talet syns till höger i bild, som en smal gång- och cykelväg omgiven av allé.

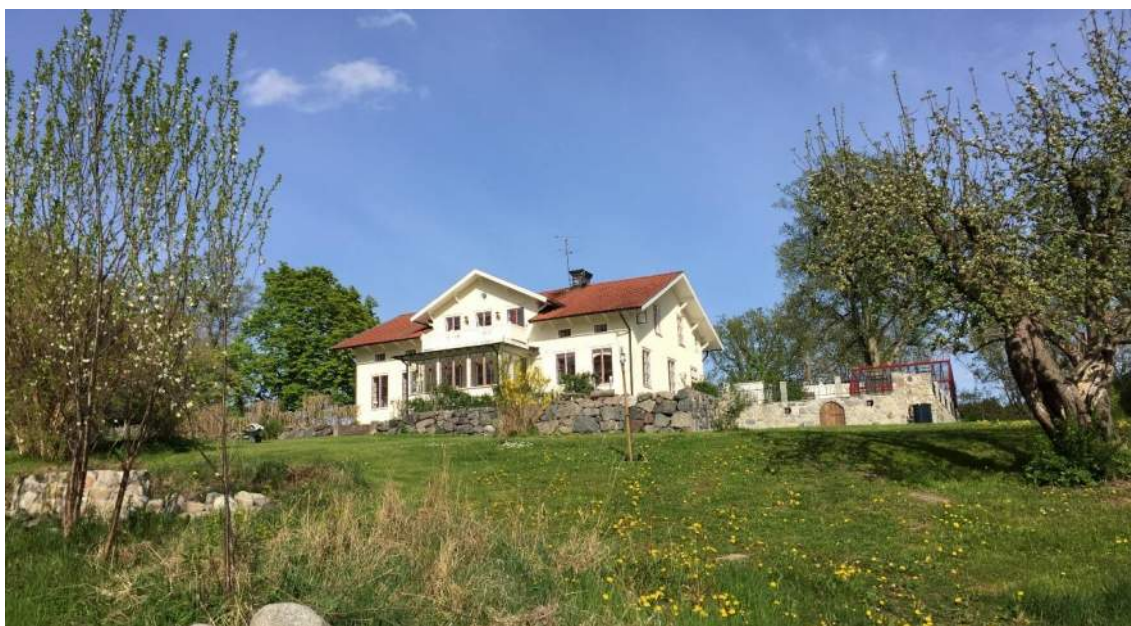
Ekhammars gårds huvudbyggnad sedd från gång- och cykelväg sydväst om gården.

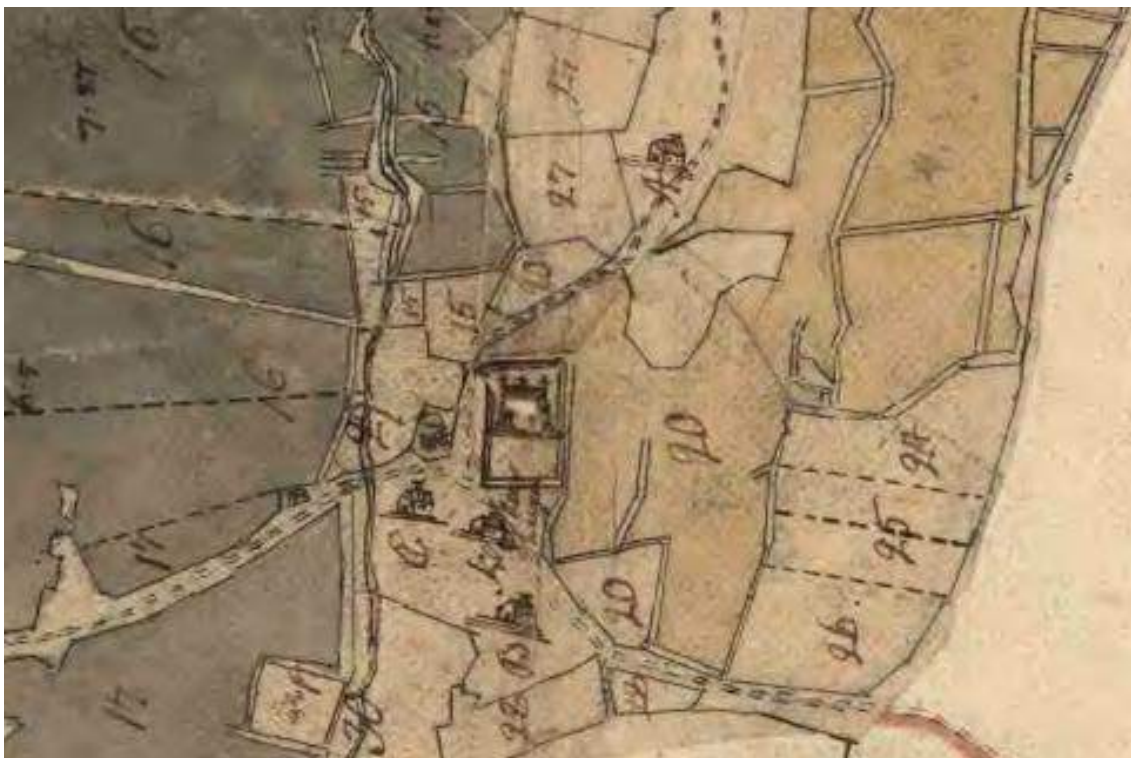
Storskifteskarta, 1762. På kartan ses Kungsängens kyrka i mitten och tre gårdar söder om kyrkan. Ekhammars gård ses norr om kyrkan och den gamla häradsvägen som går väster om kyrkan för att sedan slingar sig runt öster om Ekhammar. Karta från Lantmäteriets historiska kartor.

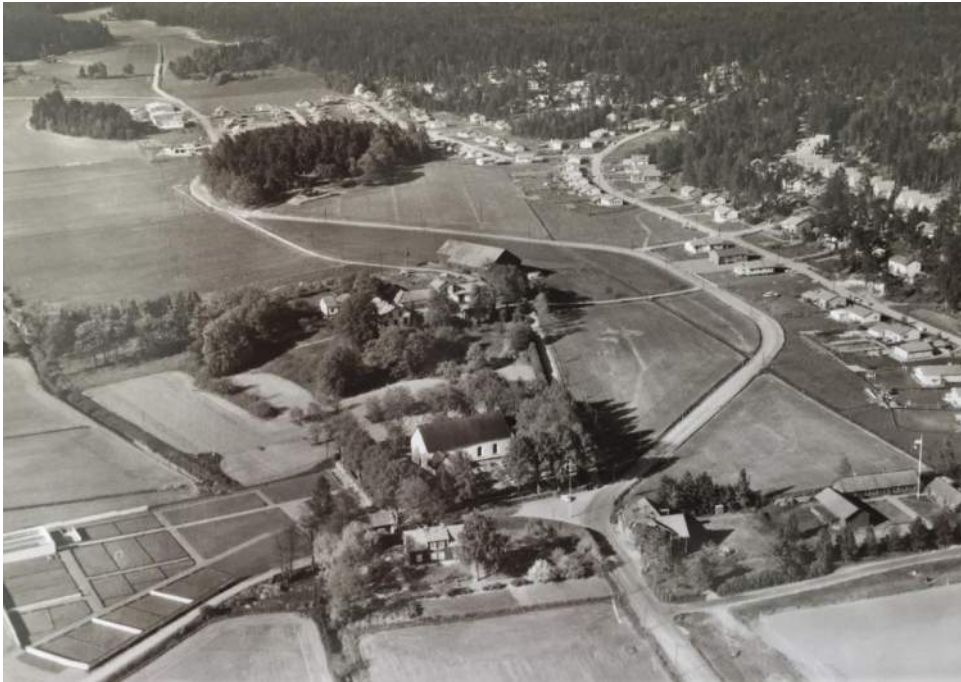
Vykort från 1965 i privat ägo.

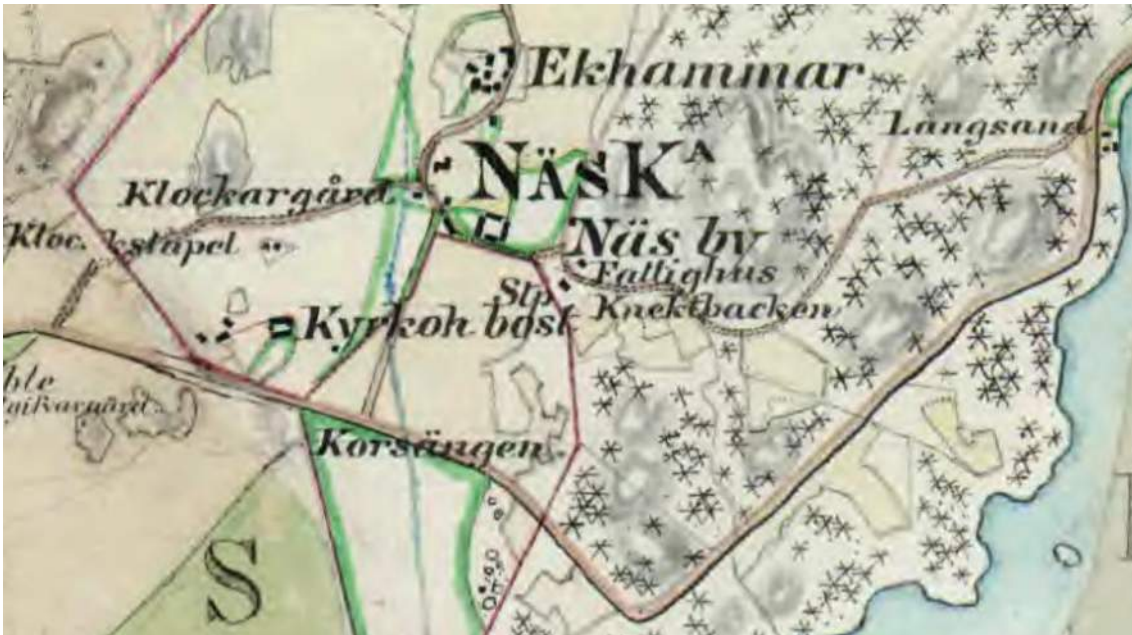
Häradsekonomska karta från 1905-1906. Kartan visar den nya landsvägen söder om Näs gamla by med kvarvarande byggnader från tiden då kyrkbyn fungerade som ett sockencentrum. Karta från Lantmäteriets historiska kartor.

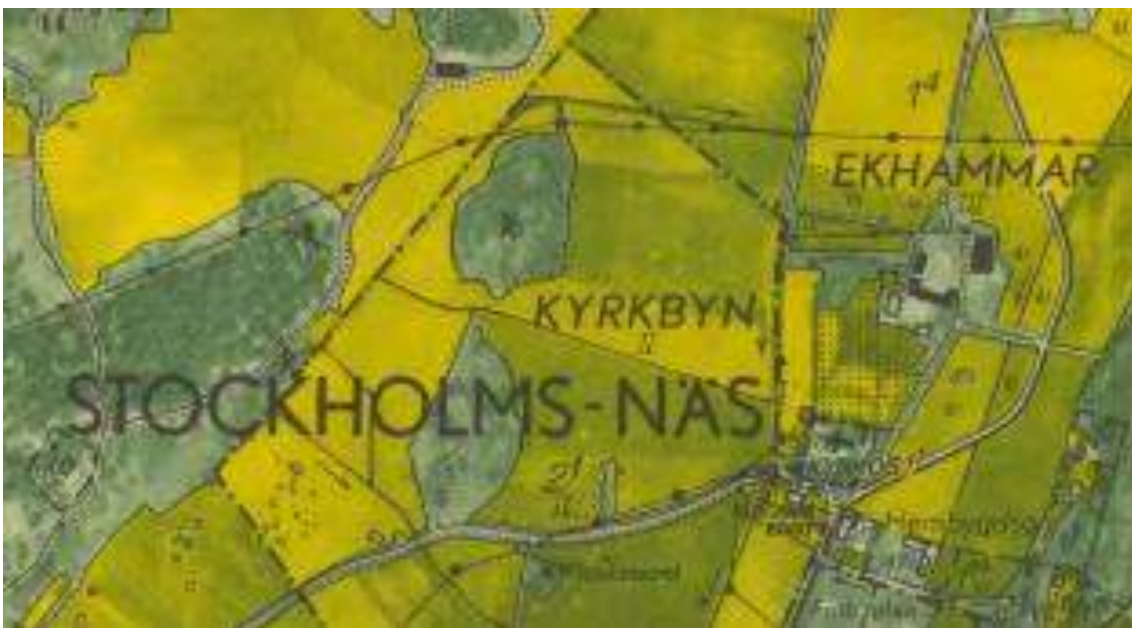
Ekonomiska kartan 1952. Fortfarande benämns området kring kyrkan som kyrkbyn, nu kallad Stockholms-Näs, och landskapet präglas av jordbruket. Nya vägdragningar runt Ekhammars gård, samt växande bebyggelse sydost om kyrkbyn kan ses på kartan. Karta från Lantmäteriets historiska kartor.

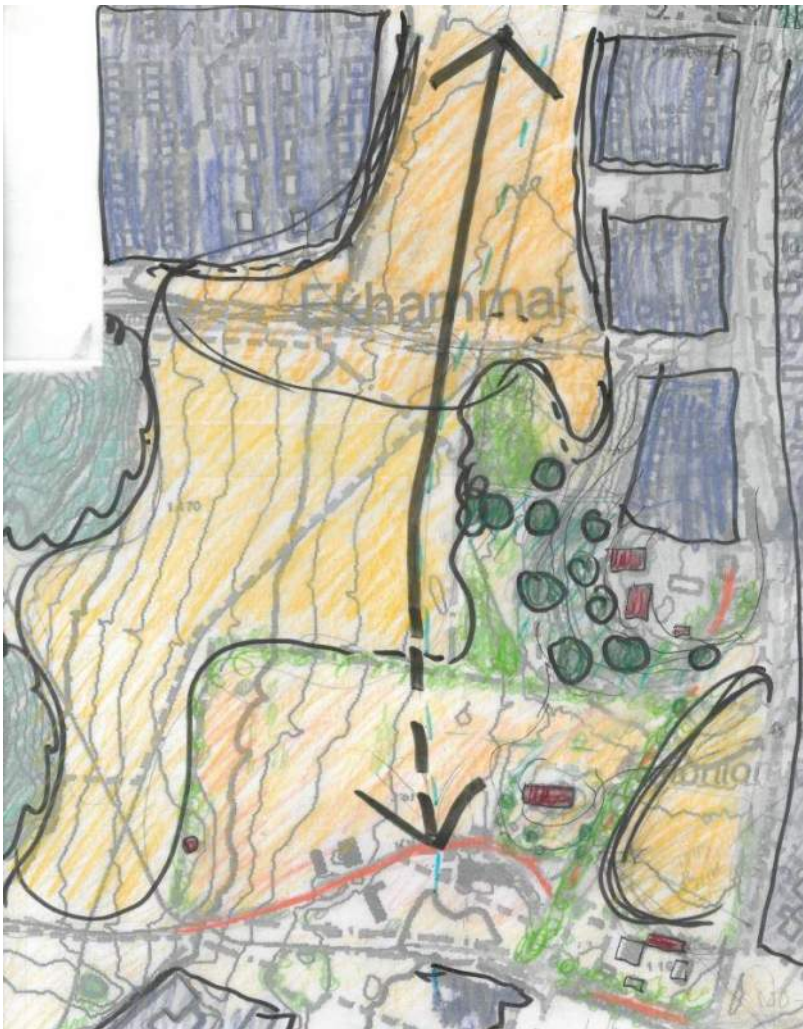
Analyssskiss över landskapsbild. Lila fält är sammanhållen radhus- och villabebyggelse, gula fält som omges av linjer utgör öppna landskapsrum, röda byggnader är landmärken/kulturbyggnader, gröna träd stora ekar/lövträd vid Ekhammars gård/kyrkan, ljusgrön färg är ung lövskog/buskar. Svart pil visar riktning för tydligt nord-sydligt stråk i landskapsrummet. Streckad linje visar mindre tydlig del av dalstråket.

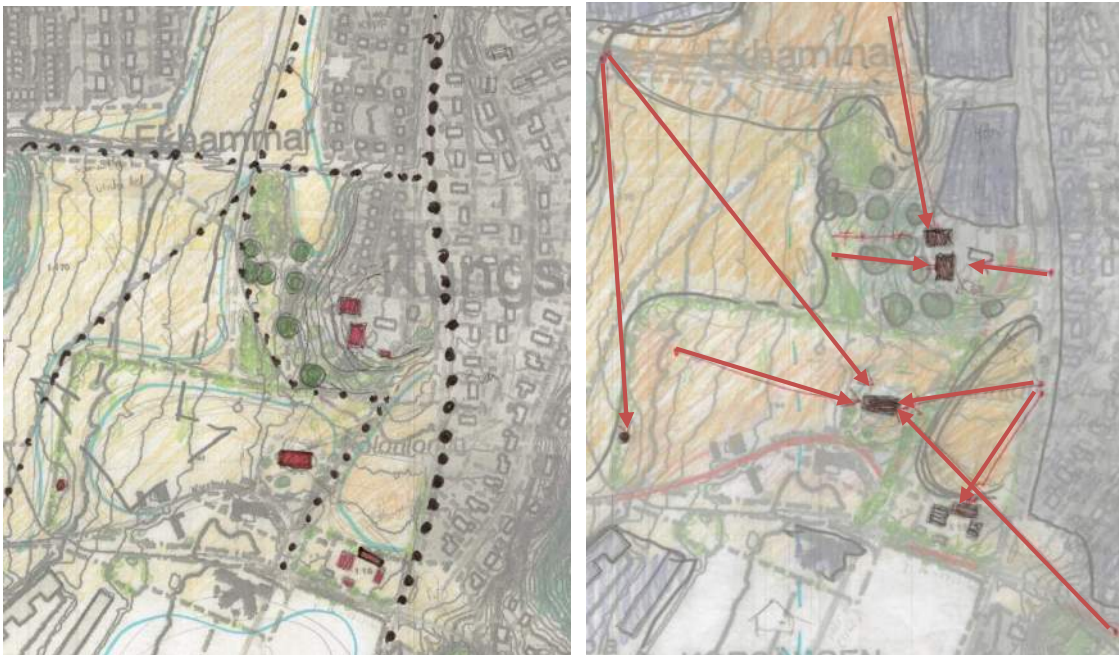
Den västra kartan visar befintliga rörelsemönster i form av gång- och cykelvägar (små prickar) och körvägar (stora prickar). Den högra visar viktiga siktlinjer. De mot kyrkan och klockstapeln från dalgången i norr är otydliga under lövad period.

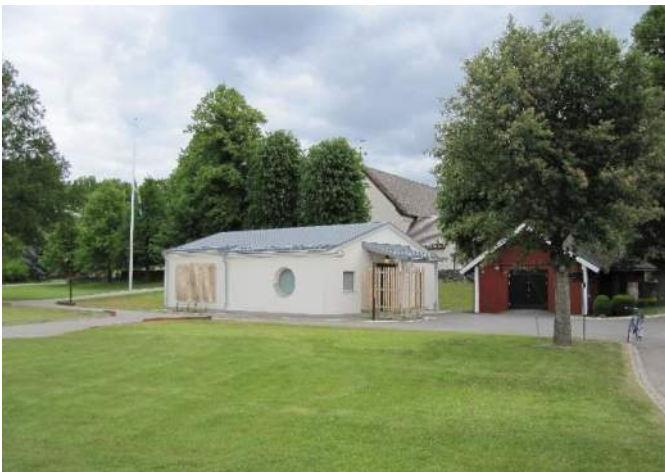
Kyrkogårdens bebyggelse har kompletterats med modern bebyggelse. I bakgrunden ses kyrkan.

Kyrkan som saknar kyrktorn är relativt lågt belägen i terrängen. Den är framförallt synlig sedd från det öppna landskapsrummet öster om kyrkan/Bygdegårdsvägen, liksom inom kyrkogården. Kyrkan liksom klocktornet, belägen i västra delen av kyrkogården, är på grund av växtlighet inom och utanför kyrkogården knappt synlig sedd från dalgången i norr under växtsäsongen. Under den avlödade perioden torde dock kyrkan och klocktornet vara mer visuellt framträdande. Klocktornet är synlig

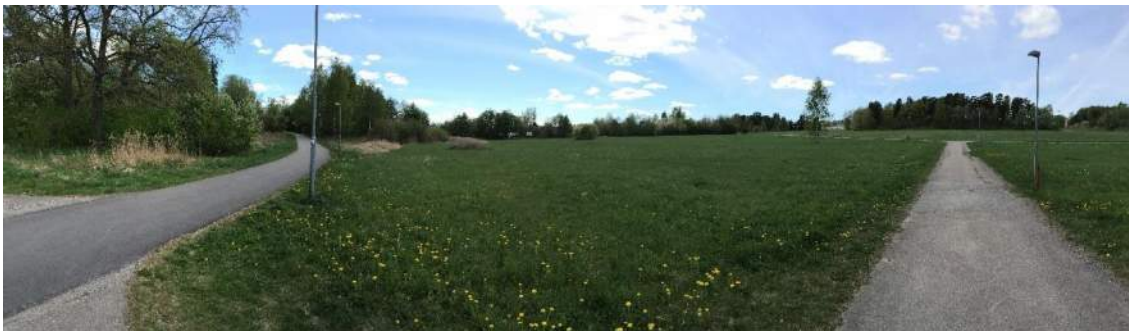
Foto över Gröna dalen mot kyrkogården i söder.

Gröna dalen utgör idag en parkmiljö i tätort och har förlorat dess funktion som åkermark. I dess södra del, väster om Ekhammars gård, kan dess historia dock anas genom gräsbevuxen dalbotten, skogklädd moränkulle i väster och moränkullen med Ekhammars gård med dess ädellövträd i öster. Igenväxningen av björkskog väster om Ekhammars gård gör dock att kyrkan, men även delvis gården, inte är visuellt framträdande åtminstone under växtsäsong sedd från Gröna dalen. Växtligheten inom kyrkogården bidrar också till detta. Dalgången har mycket flack topografi. Det kuverterade diket i dalbotten, liksom att kyrkogården sträcker sig över dalbotten och därmed bildar en fond i dalgången i söder bidrar till att göra landskapets struktur mindre tydlig.

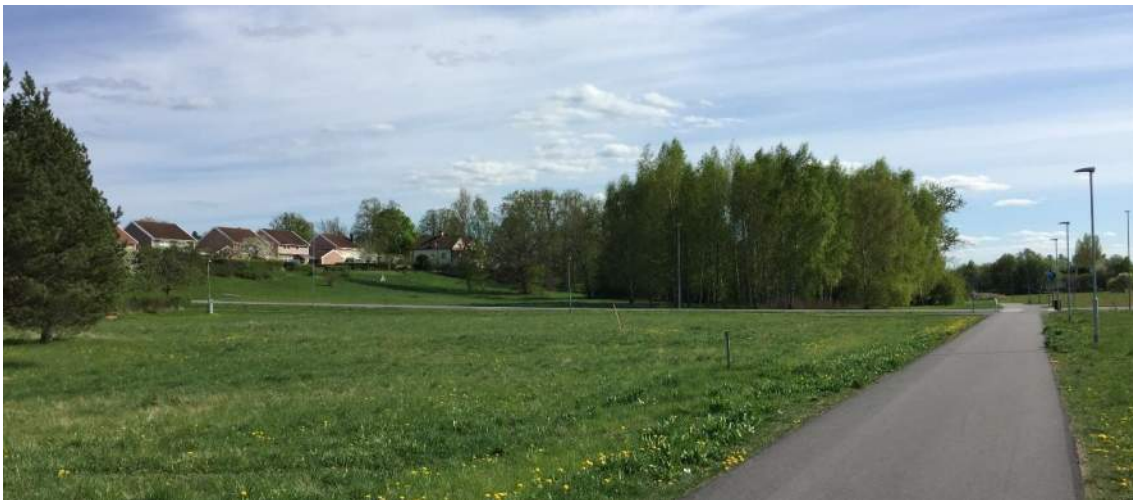
Foto över Gröna dalen mot söder.

- Igenväxning av den unga björkskogen i dalgången nordväst och sydväst om gården som skett sedan 2001 försvårar upplevelsen av kyrkan och Ekhammars gård sedd från dalgången i norr. För att stärka upplevelsen av kyrkan och Ekhammars gård bör denna ungskog avlägsnas. Växtlighet på kyrkogården bidrar också till att den låga kyrkan inte syns tydligt sedd från dalgången i norr.

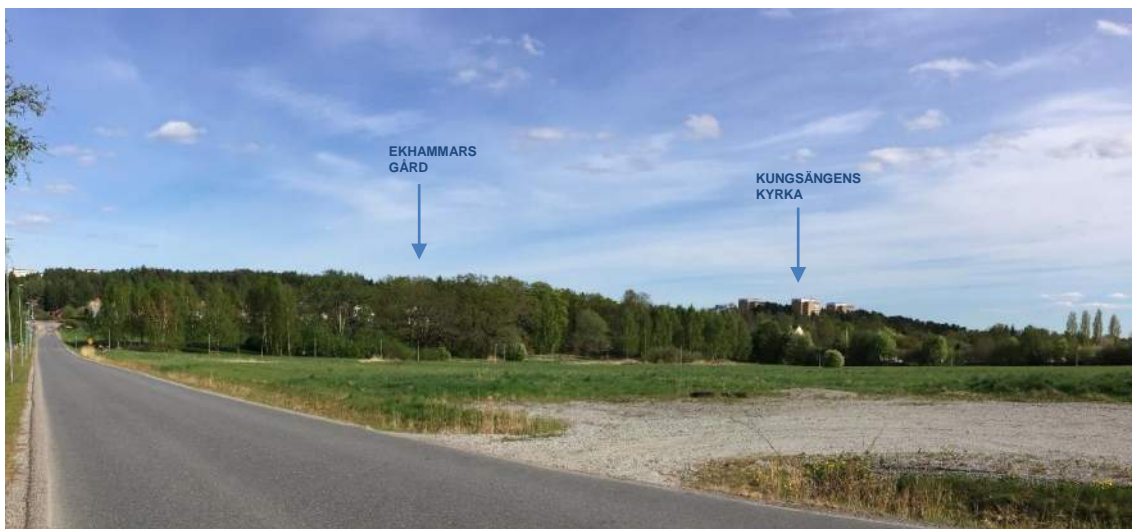
Foto över Gröna dalen sett från Hjortronvägen mot sydost. Ekhammars gårds och kyrkans placering markerad med pil.

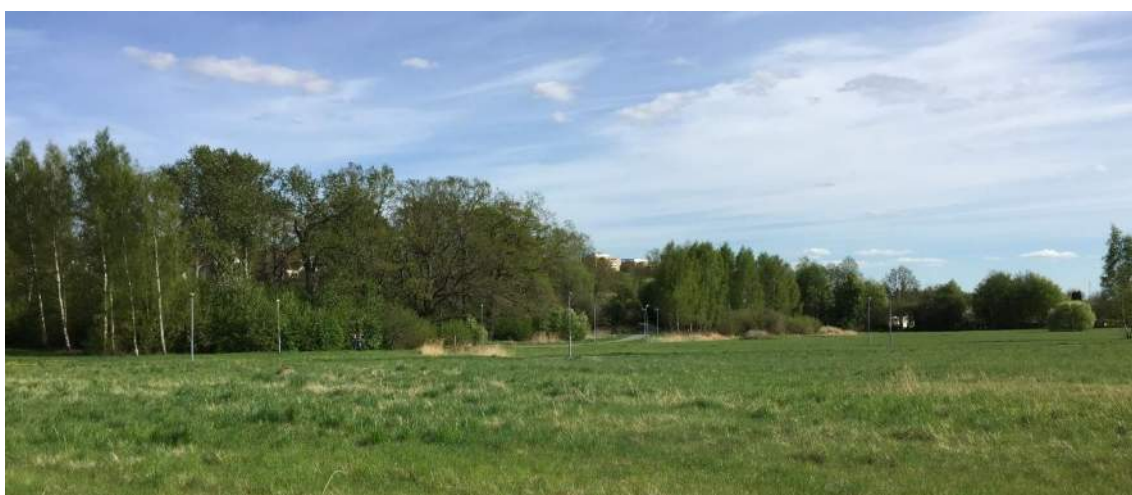
Foto från Gröna dalen mot sydost mot Ekhammars gård och dess ekar. Kungsängens kyrka är belägen bakom björkdunge till höger i bilden.

- Vi delar uppfattningen att Ekhammars gård kan ha rötter från järnålder och gården torde haft stor betydelse för området under mycket lång period. Sedan 2001 har byggnaderna inom Ekhammars gård rustats på ett förtjänstfullt sätt med hänsyn till kulturmiljövärden. Grova ekar och lövträd kring och väster om gården finns kvar vilket är ett uttryck för en äldre herrgårds-/gårdsmiljö och bär betydelse för förståelsen av platsen. Kullen med byggnaderna och ekarna utgör tydliga uttryck för områdets historia sedd från Gröna dalen.

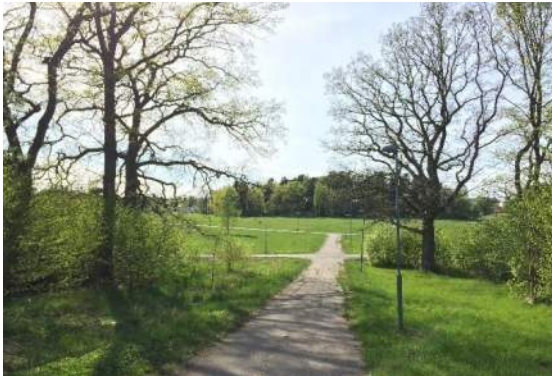
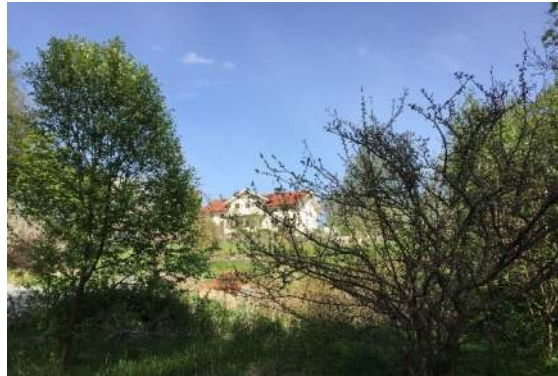
Foto t.v. visande dalbotten i Gröna dalen sedd från cykel- och gångvägen i väst. Foto t.h. visande Ekhammars gårds huvudbyggnad sedd från gång- och cykelvägen. Fotot illustrerar upplevelsen av Ekhammars placering på en "hammar" d.v.s. moränkulle som sticker upp över lägre belägen dalstråk.

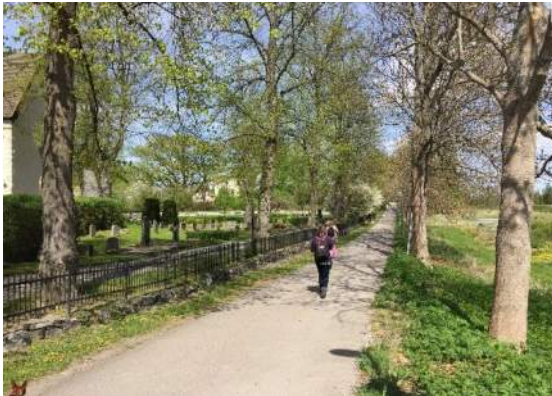
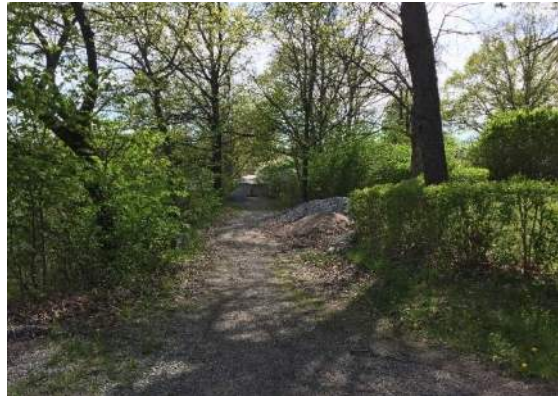
Foton visande den gamla häradsvägen, den högra bilden visar den äldsta sträckan närmast Ekhammars gård.

häckar eller dylikt mot angränsande öppet landskapsrum. Sträckan med häradsvägen öster om kyrkogården bör skyddas. Infart bör ej ske via den äldre häradsvägen för att kunna bevara vägens ursprungliga smala sektion, vägbank och allé.
