Miljöteknisk markundersökning, 2017-06-07 Stäket, fastighet Kungsängen Kyrby 2:164.

Trapezia AB har på uppdrag av Inmec AB utfört en miljöteknisk markundersökning på jordmassor från fastigheten Kungsängen Kyrby 2:164, Stäket. Jordproverna togs i förebyggande syfte då man på fastigheten ska etablera flerbostadshus.

Syftet med den miljötekniska undersökningen är att analysera och klassificera jordmassorna samt bedöma vilken anläggning som man kan transportera massorna till efter schaktning. Alternativt om man kan hantera massorna på plats.

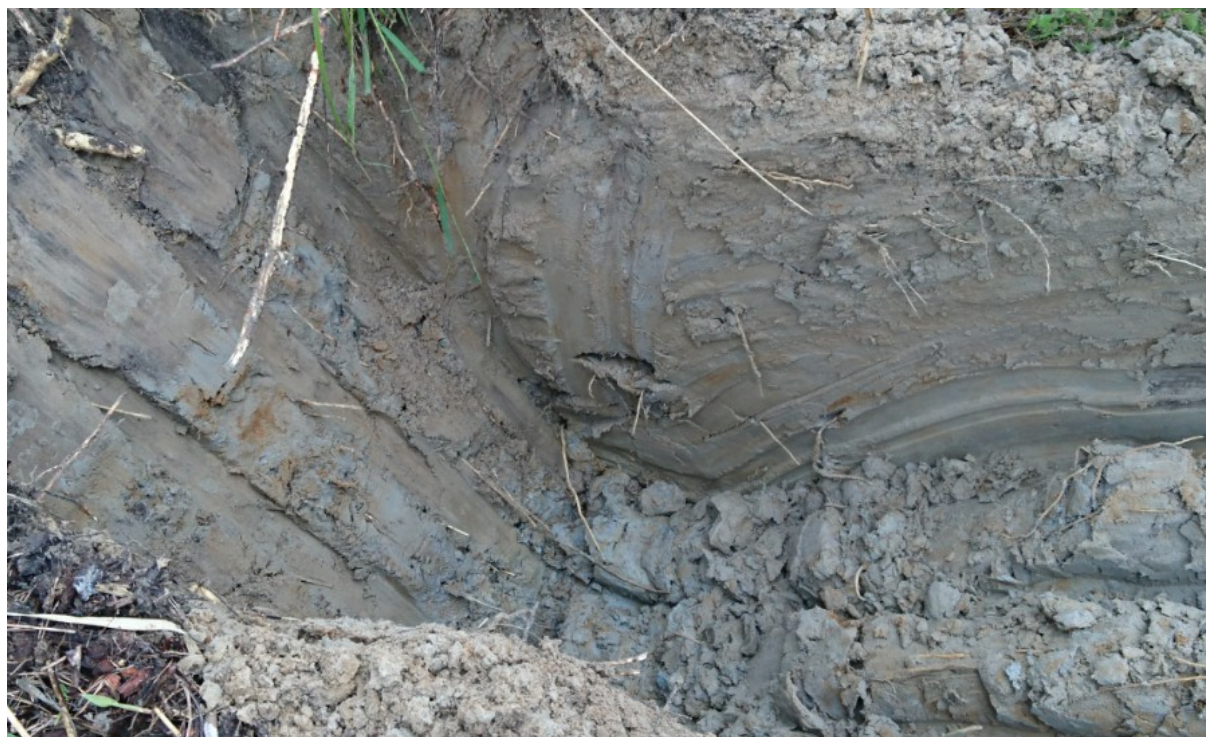
Bild 1: Bild på provtagningshög 1

Provtagningen utfördes av Daniel Molin och Nike Nylander den 7 juni 2017. Vid provtagningen var det ca 5°C samt en molntäckning på 100 % samt nederbörd. Massorna grävdes upp på plats med bandgrävare för att kunna ta sig ned till schaktbotten. Därefter samlades prov in med handhållen spade.

Prov togs med spade direkt från schaktväggen samt schaktbotten från samtliga prov. I punkt P3 och P4 tog man prov från två olika nivåer då man såg två olika jordlager i dessa punkter. Proven förvarades i diffusionstäta, förslutna provtagningspåsar. När provmaterial samlats in analyserades dessa i fält med PID för spår av lättflyktiga kolväten. Därefter fördes provet till ALS laboratorium i Danderyd för analys av metaller, alifater, aromater och PAH. Området delades in i två mindre områden då för att avgränsa potentiella avgränsningar. Inom delområde 1 ingick punkterna **P1, P2, P3, P4**. Dessa slogs ihop på laboratorium till samlingsprov. Från punkt 3 och 4 tog man prov från två olika lager, därav analyserades

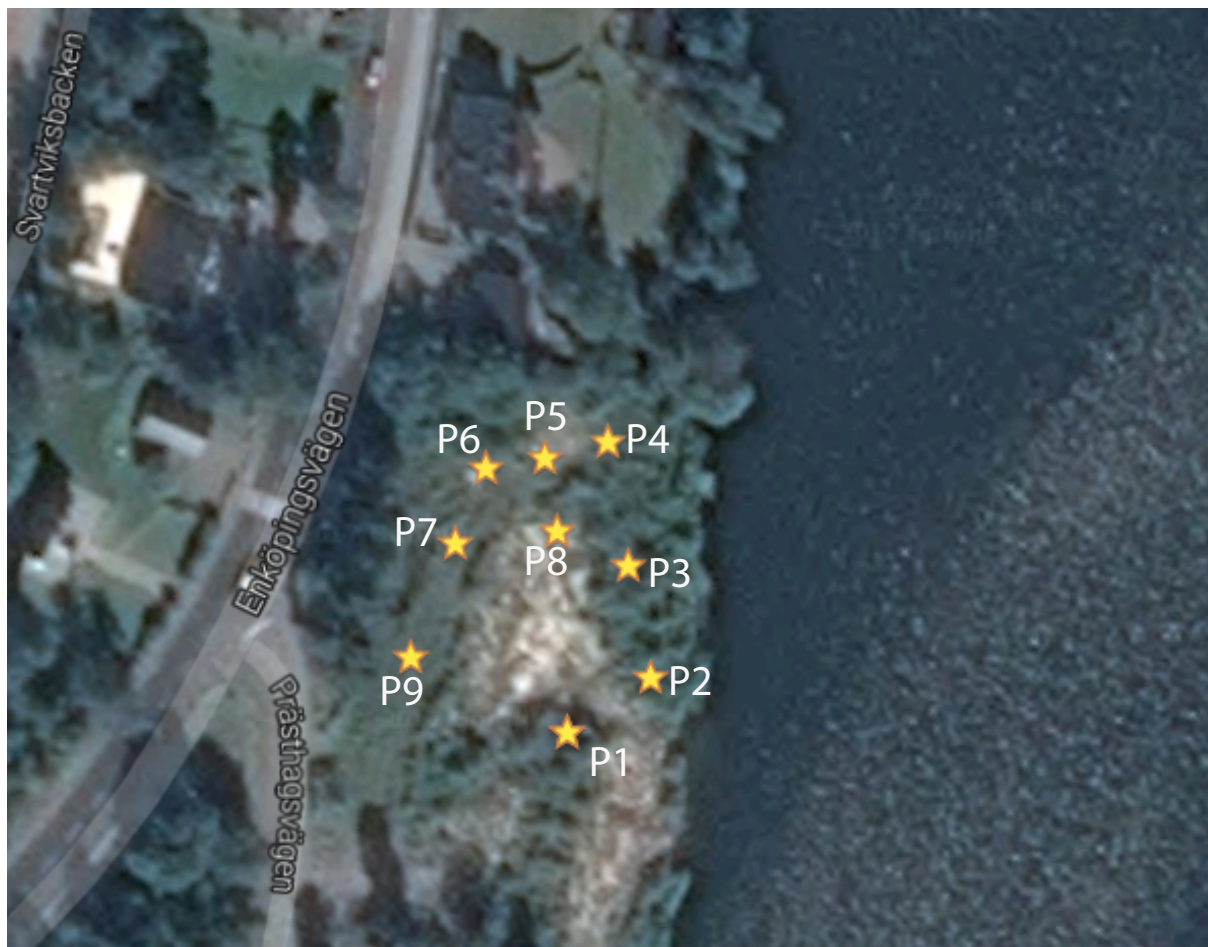
Bild 2: Kartbild över provtagningspunkter.

- **P1**, 0 – 0,5 m: Massor bestod av sandig grusig jord (fyllningsmassor). Ingen anmärkning på färg eller doft. Delvis lera i provmaterialet. Koordinater: 59°28'52.7"N 17°45'37.3"E (WGS 84 för samtliga).

- **P2**, 0 – 1,5m: Massorna bestod av sand ned till schaktbotten, troligen uppfyllt samt att denna punkt var närmast vattnet. Ingen anmärkning på färg eller doft. Koordinater: 59°28'53.0"N 17°45'38.1"E

- **P3 & P3 under**, 0 – 3,5m: Det översta lagret bestod av sandig, grusig jord (fyllningsmassor) Ingen anmärkning på färg eller doft. Cirka 2 meter under markytan påträffades en platta som skiljde de två lagerna åt, troligen en tidigare trappa på fastigheten. Material från det undre lagret tog från ca 2 – 3,5 m.u.my. Massorna från detta lager bestod av lera. Anmärkning på färg då den var grå, ingen anmärkning på doft. Koordinater: 59°28'53.6"N 17°45'37.9"E

- **P4 & P4 under**: 0 – 1,5m: Det översta lagret bestod av sandig, grusig jord (fyllningsmassor) Ingen anmärkning på färg eller doft. Material från det undre lagret tog från ca 0,5 – 1,5 m.u.my. Massorna från detta lager bestod av lera. Ingen anmärkning på färg eller doft. Koordinater: 59°28'54.2"N 17°45'37.7"E

- **P5**, 0 – 0,5m: Massorna bestod av sandig jord som skrapades av längs med berg. Delvis organiskt material i jordmassorna. Ingen anmärkning på färg eller doft. Koordinater: 59°28'54.1"N 17°45'37.1"E

- **P6**, 0 – 0,5m: Massorna bestod av sandig jord som skrapades av längs med berg. Delvis organiskt material i jordmassorna. Ingen anmärkning på färg eller doft. Koordinater: 59°28'54.1"N 17°45'36.5"E

- **P7**, 0 – 0,8m: Massorna bestod av sandig jord som skrapades av längs med berg. Delvis organiskt material i jordmassorna. Ingen anmärkning på färg eller doft. Koordinater: 59°28'53.7"N 17°45'36.2"E

- **P8**, 0 – 1,0m: Massorna bestod av sandiga fyllnadsmassor därefter berg. Ingen anmärkning på färg eller doft. Koordinater: 59°28'53.8"N 17°45'37.2"E

- **P9**, 0 – 0,8m: Massorna bestod av sandig lera. Massorna var blötare i denna punkt än i de övriga. Ingen anmärkning på färg eller doft. Koordinater: 59°28'53.1"N 17°45'35.7"E

Nedan är en kartbild med provtagningspunkter över området, se bild 2.

Analys på laboratorium visar på att halten PAH-H överstiger Naturvårdsverkets riktvärde för känslig markanvändning inom punkterna (**P1 – P4**). Riktvärde för känslig markanvändning är 1,0 mg/kg och analysresultaten visar att halten PAH-H är 1,6 mg/kg. Då halten endast överstiger med 0,6 mg/kg är det vår bedömning att massorna kan anses innehålla haltnivåer inom riktvärdet för KM.

Vår bedömning är att området är lämpligt för att bostäder samt att fastigheten anses sanerad. Massorna på fastigheten kan transporteras till en anläggning som hantera massor med en föroreningshalt <KM. Massorna kan alternativt återanvändas vid etablering av yta, dock bör man samråda med tillsynsmyndighet innan detta utförs.
