Inledande Projekterings-PM Berg- och Geoteknik

Kungsängens kyrkby 2:264 Ny bostadsbebyggelse Upplands-Bro kommun

Upprättad av: Henrik Håkansson / Fanny Hartvig
Granskad av: Thomas Eldh
Daterad: 2016-10-19, Rev. 2017-08-30

Markteknisk undersökningsrapport Berg- och Geoteknik

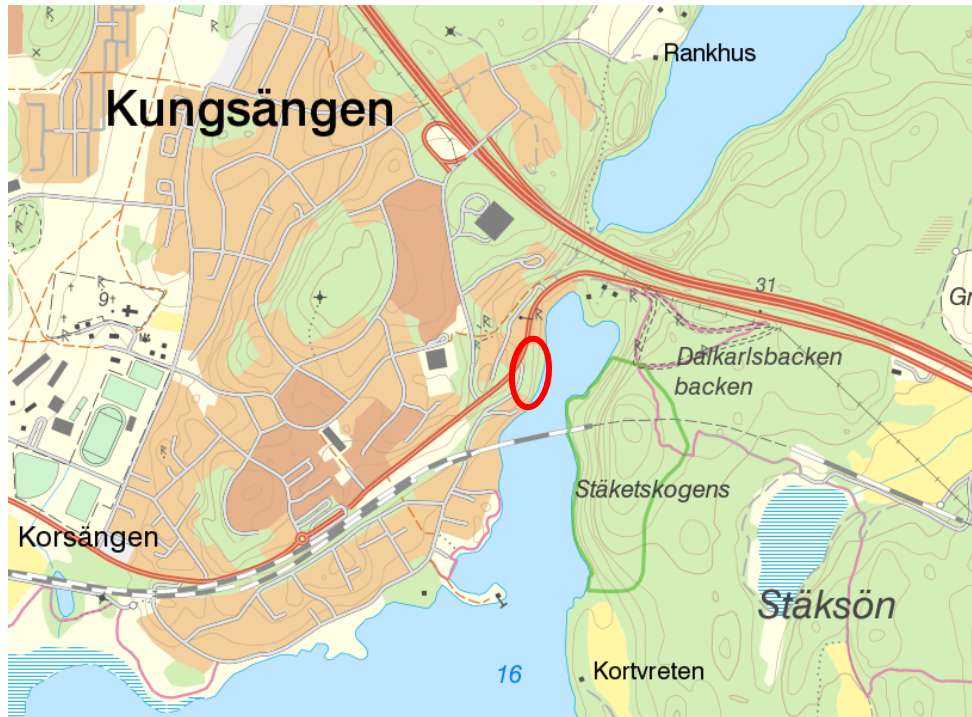
Figur 1 Ungefärligt undersökningsområde markerat med röd begränsningslinje. Bjerking kartportal 2016-10-12.

Bjerking AB har på uppdrag av Riksbyggen Bostad utfört en inledande berg- och geoteknisk undersökning på fastigheten Kungsängens kyrkby 1:164 som underlag för inledande projektering av nya bostäder. Det undersökta området ligger i den sydöstra delen av Kungsängen. Se Figur 1 för ungefärligt undersökningsområde.

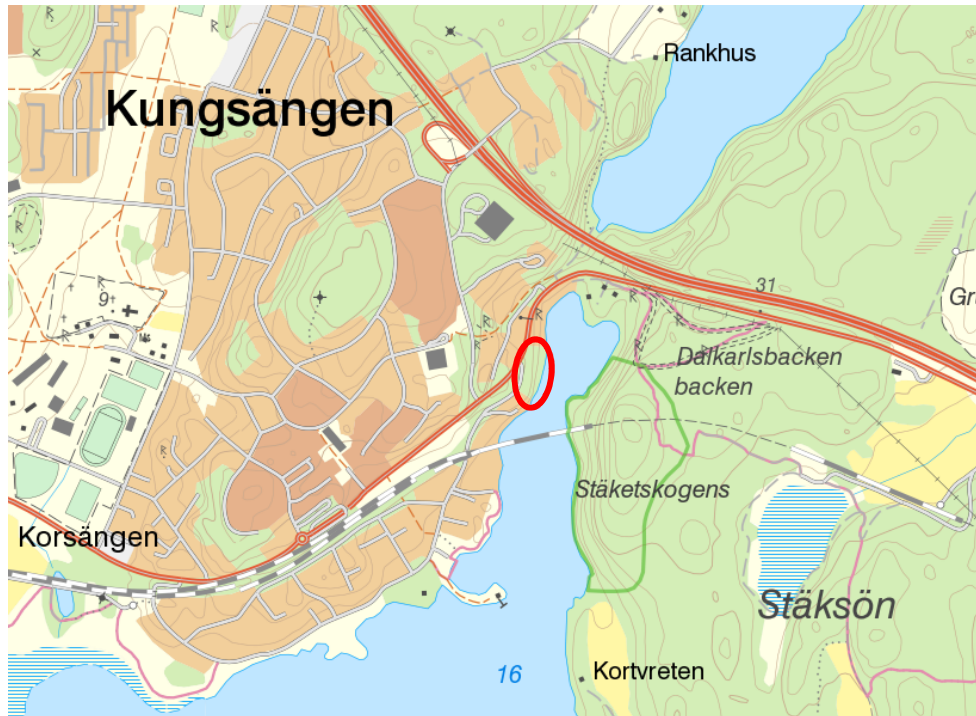
Figur 1 Ungefärligt undersökningsområde markerat med röd begränsningslinje. Bjerking kartportal 2016-10-12.

Bjerking AB har på uppdrag av Riksbyggen Bostad utfört en inledande berg- och geoteknisk undersökning på fastigheten Kungsängens kyrkby 1:164 som underlag för inledande projektering av nya bostäder. Det undersökta området ligger i den sydöstra delen av Kungsängen. Se Figur 1 för ungefärligt undersökningsområde.

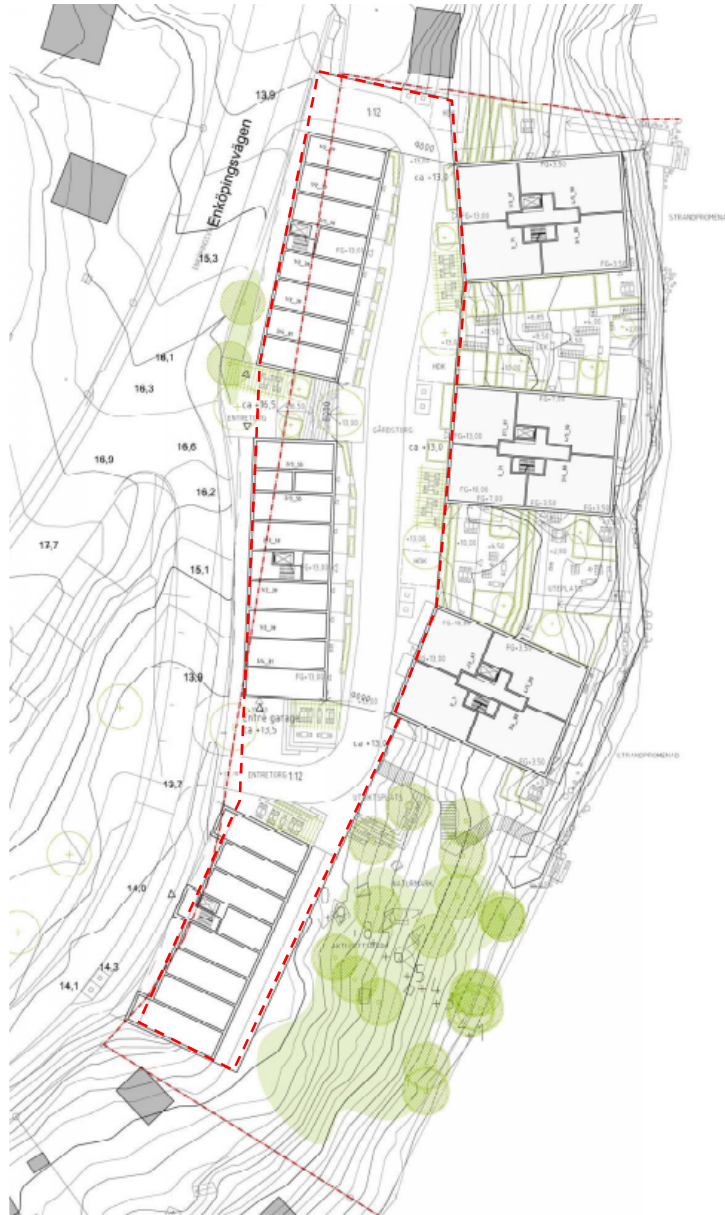
Figur 2 Skissförslag från Arkitema Architects 2016-08-22. Byggnader samt markerad källarutbredning.

Inom fastigheten, som omfattar drygt 7.000 m², planeras för nya bostäder. Byggnation planeras av tre långhus upp mot Enköpingsvägen/Strandvägen och tre punkthus ner mot Svartviken. Under långhus och mellan byggnaderna planeras för ett större garage under mark. Byggnaderna planeras bli ca 6 – 10 våningar höga. Se Figur 2.

Utifrån tillhandahållet skissförslag planeras garaget grundläggas på ca +9,0 (FG +9,5) och de tre punkthusen på ca +3,0 (FG +3,5).

Utifrån undergrundens geotekniska förutsättningar innebär detta att garaget till övervägande del kommer grundläggas på berg. I den östra kanten av garaget, och då framförallt i höjd med de tre punkthusen, faller berget av mot öster. Sannolikt erfordras inom denna del urschaktning och återfyllning. Förslagsvis utförs detta i samband med grundläggningsarbeten för punkthusen. Alternativet är en borrarad grundläggning.

Även för de två norra punkthusen bedöms grundläggning i bakkant komma att utföras på berg medan de främre delarna mot vattnet kommer erfordra en borrhad grundläggning.

Inom läget för det södra punkthuset har inga sonderingar utförts. Marken utgörs där till stor del av berg i dagen. För denna byggnad bedöms grundläggning i sin helhet kunna utföras direkt på berg.
